平成 29 年度 楽寿の森管理計画策定業務

三島市

3. 楽寿の森管理計画

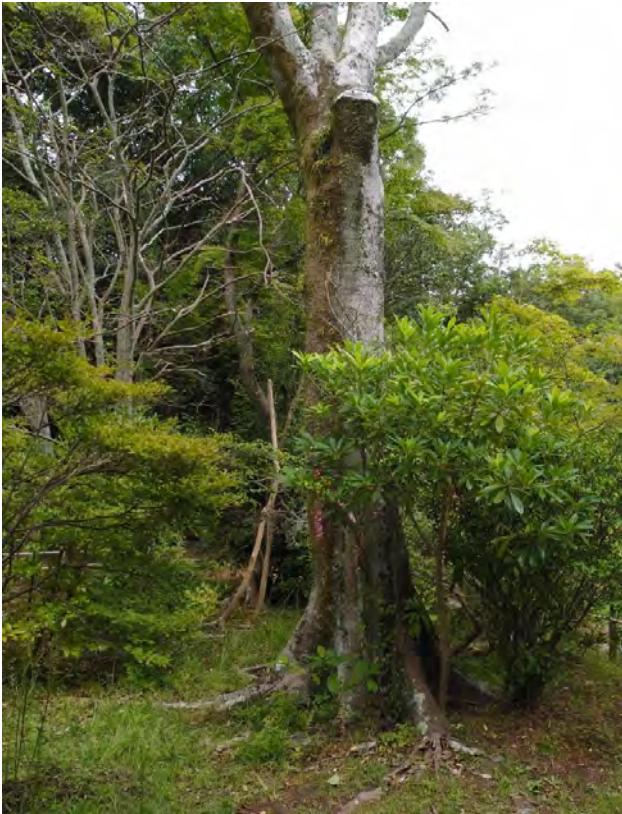
駅前口東側にある溶岩塚南側では、高木のエノキ（テープ No.241）（写真 1-3）やイロハモミジ（テープ No.243）の衰退が著しいことから、これらを監視樹木とする。梢端から衰退していることから、土壌の水分状況の悪化、何らかの原因による細根の枯死などが考えられる。枯れ枝の落枝が度々起こっており、散策路沿いであることから早急な枯れ枝の除去、詳細な調査と処置、伐採後に新たな樹木を植栽するなどの対処をする必要がある。

No 241 エノキ
(幹と根元)

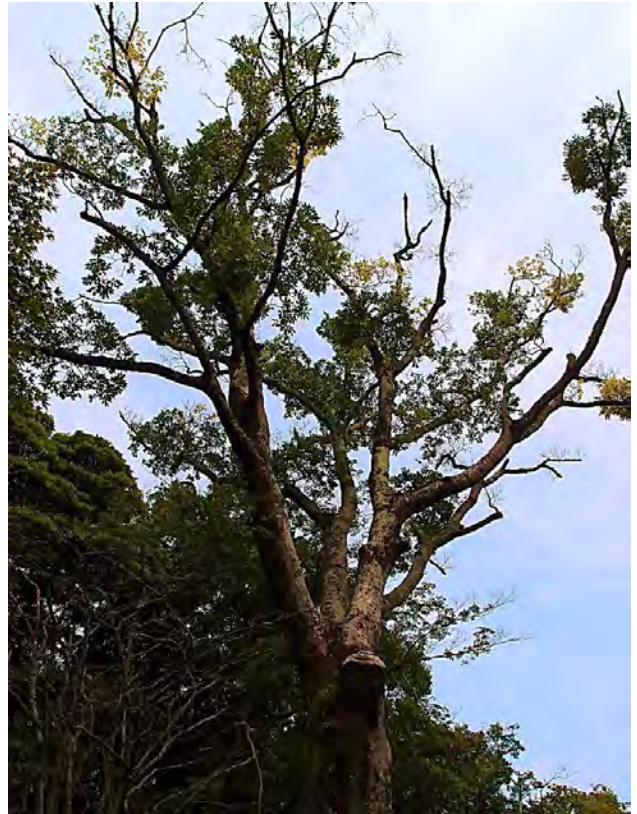
No 241 エノキの上部
(枯れ枝が目立つ。葉量も少ない。)

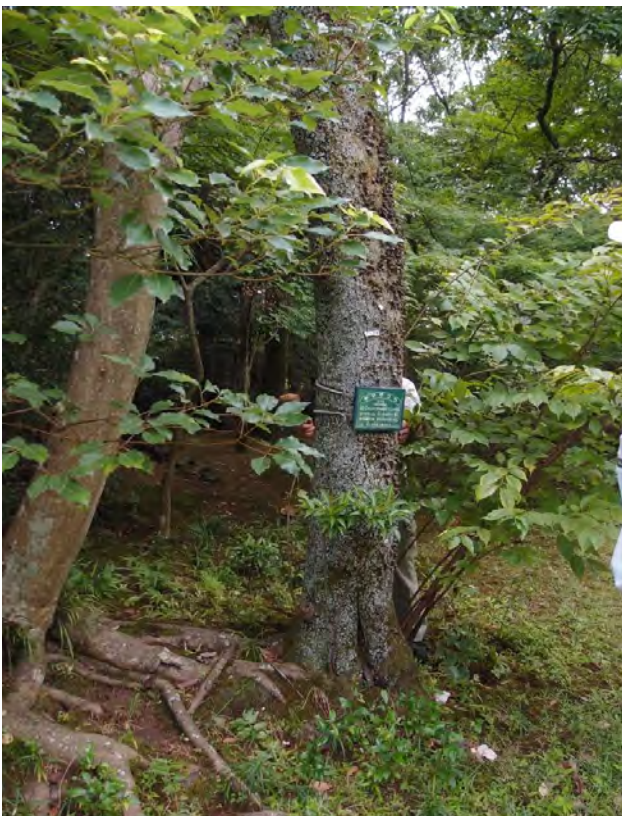
また、本エリアのヤマザクラの高木では著しく腐朽が進行しているもの（テープ No.242、245）があり、今後の対処法を検討する必要がある、監視樹木に選定する。

↑ No 242 ヤマザクラ
(幹にカワラタケが叢生し内部腐朽)

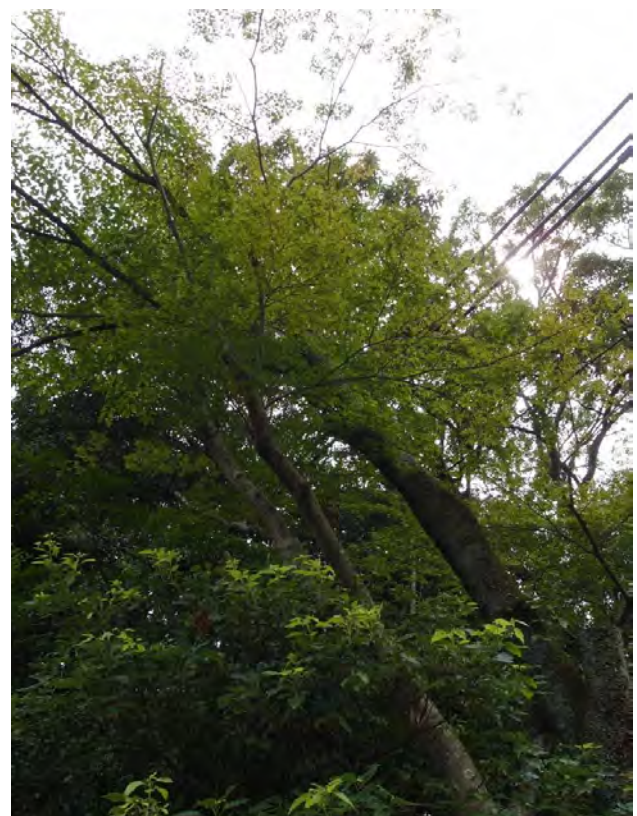
↑ No 242 ヤマザクラ
(上部 イロハモミジに被圧)

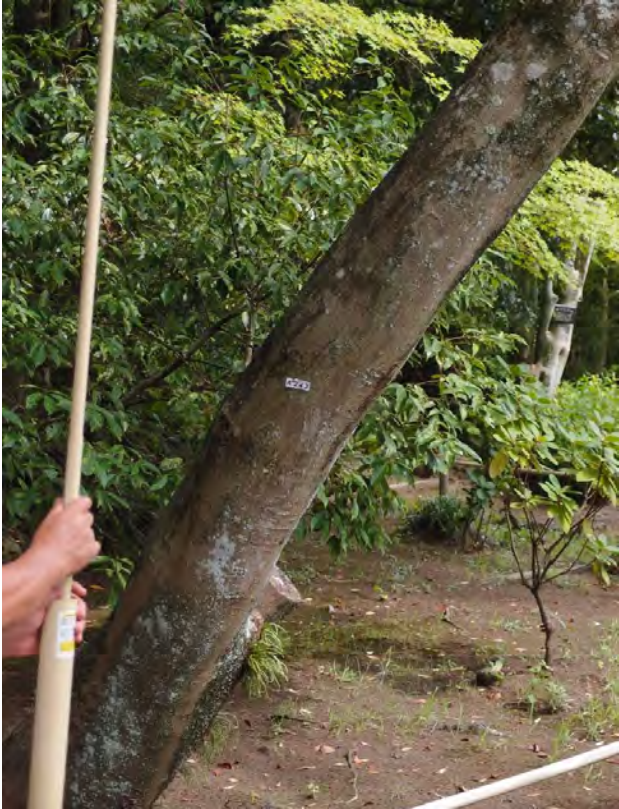
↑ No 243 イロハモミジ
(園路側に傾斜)

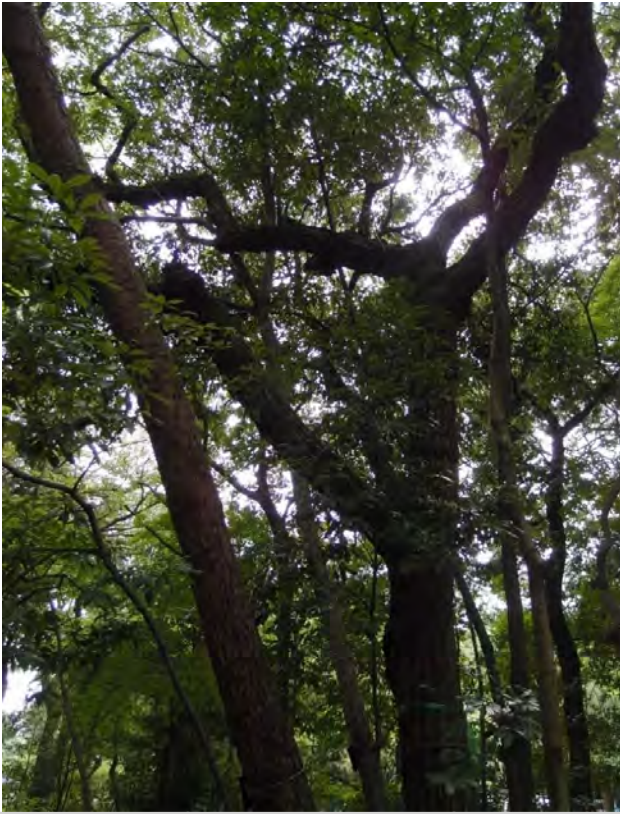
↑ No 246 クロマツ、コナラ、カゴノキ、アラカシ
(地上部)

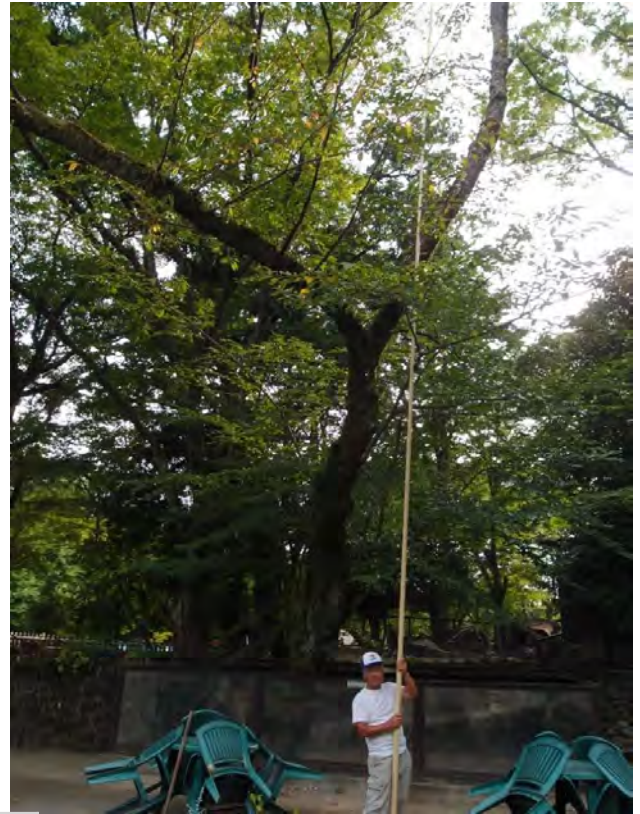
↑ No 248 ソメイヨシノ
(枝先端の枯れ)

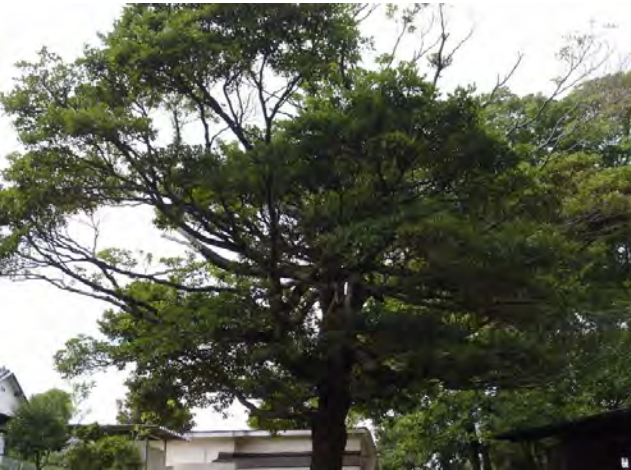
↑ No 249 タブノキ
(主幹が切断され、梢が枯れている)

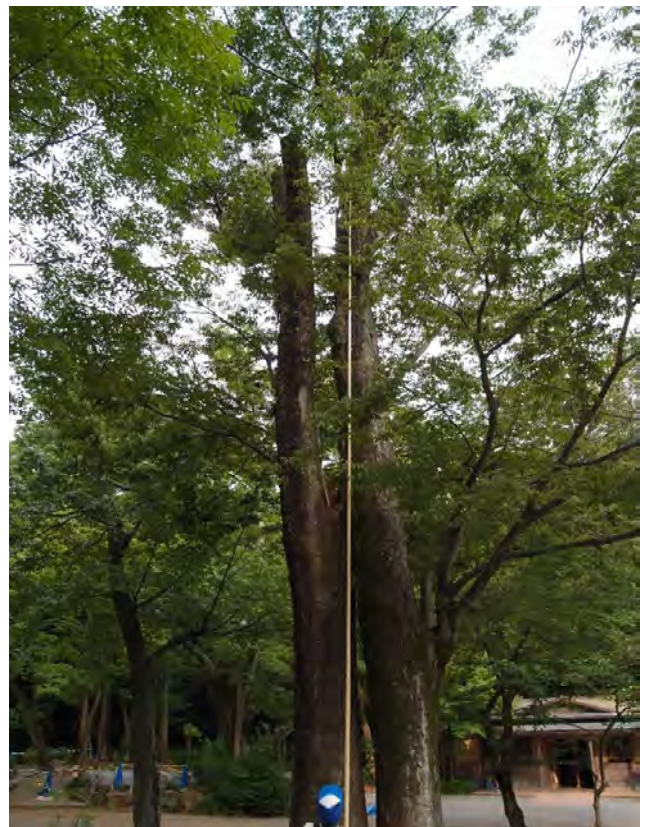
郷土資料館横のステージ前には高木のサクラ類（No.(16)）やケヤキが点在（テープ No.250）（No.(15)）（写真 4-2）しているが、これらを監視樹木とする。この場所はイベント時に多くの人や車両が周辺を行き来することで土壌が踏み固められており、このことがケヤキの樹勢の衰退（テープ No.250）（写真 4-3）に影響していると推測される。土壌環境の悪化が続けば、樹勢の衰退が進む可能性がある。樹木の維持の観点だけから考えれば、囲いを設けたり、移植したりすることが望ましいが、木陰の下でのイベント実施という環境も楽寿園では大事な観点ではあるため、当面は現状のまま注視することが望ましい。

↑ No 250 ケヤキ(双幹)
(左側主幹 地上3mまで腐朽)

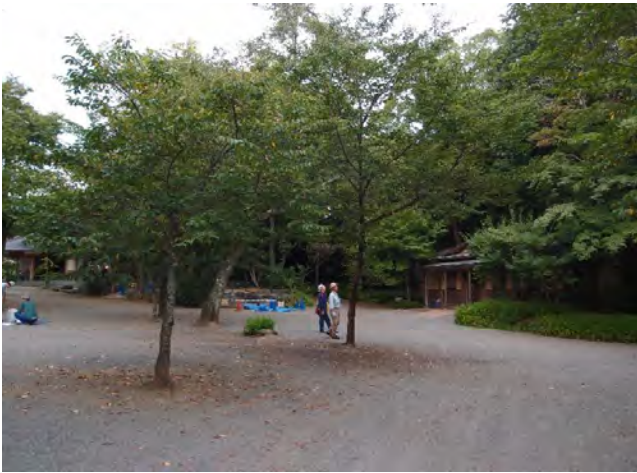
↑ No なし(イベントステージ)サクラ群(8本)
(周辺土壌の固結)

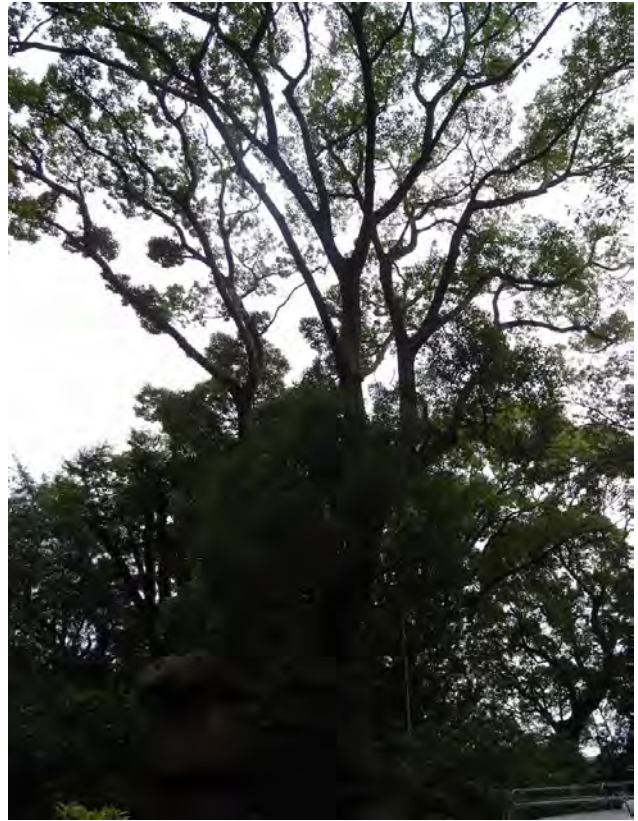
楽寿灯籠となりのクスノキ（テープ No.251、252）（写真 5-2）の高木は灯籠と一体の風景をつくっており、健全な状態を保つ必要性が高いことから監視樹木とする。しかし、ここ数年で徐々に葉が少なくなってきており、枯れ枝が目立つ前に原因を調査し、必要な処置をすることが望まれる。

↑ No 251 クスノキ
(葉の密度が極めて疎)

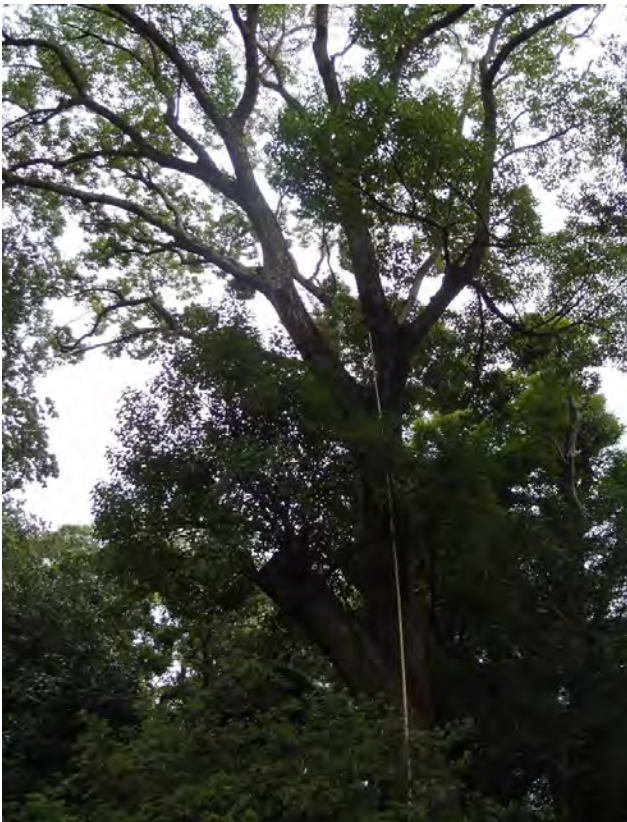
↑ No 251 クスノキ
(葉の密度が極めて疎)

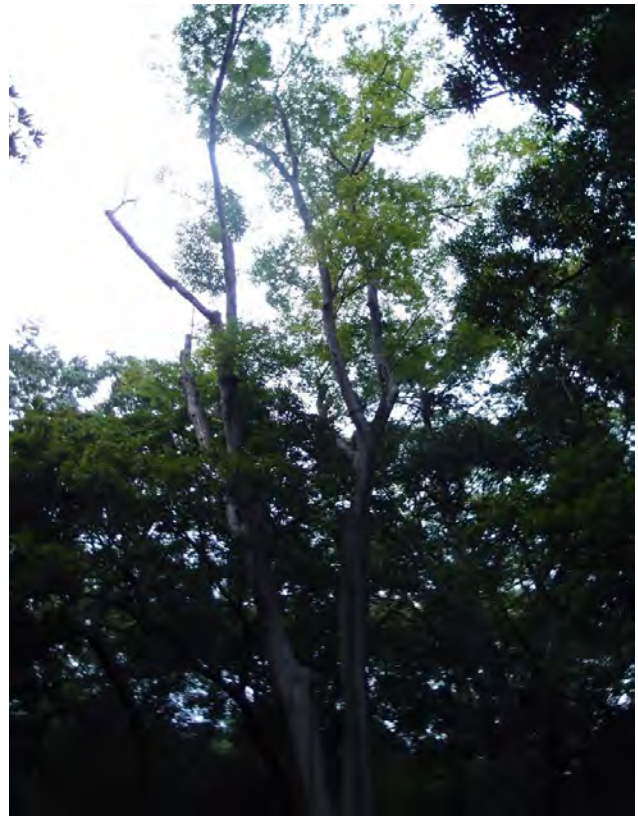
↑ No 253 ケヤキ
(葉の密度が疎で、園路側に枯れ枝)

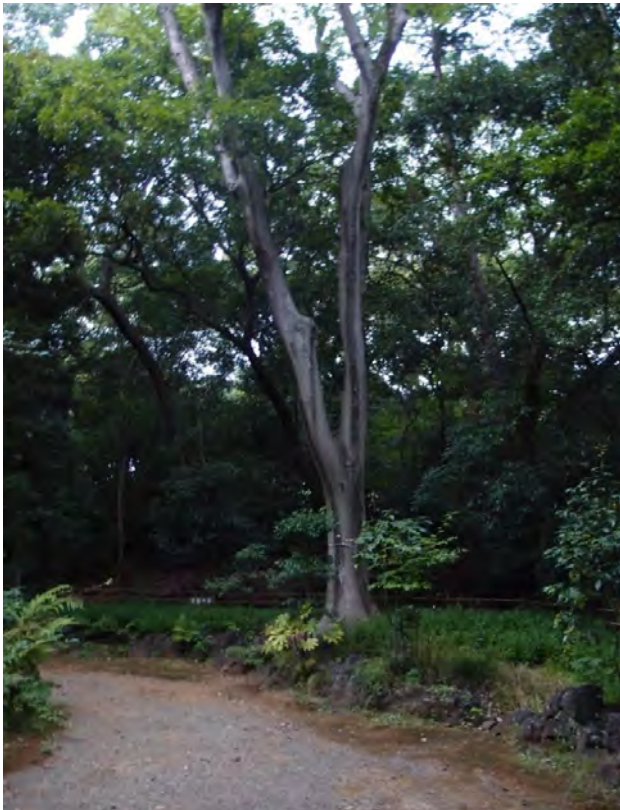
↑ No 253 ケヤキ
(前面道路の土壌固結)

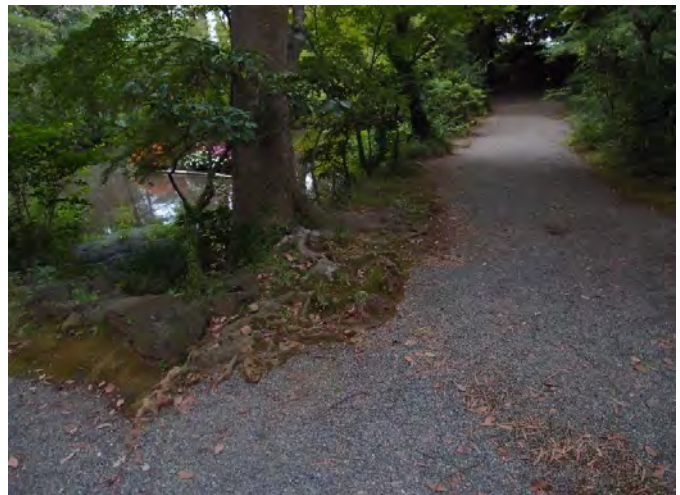
↑ No 254 ケヤキ
(園路土壌中に固結層)

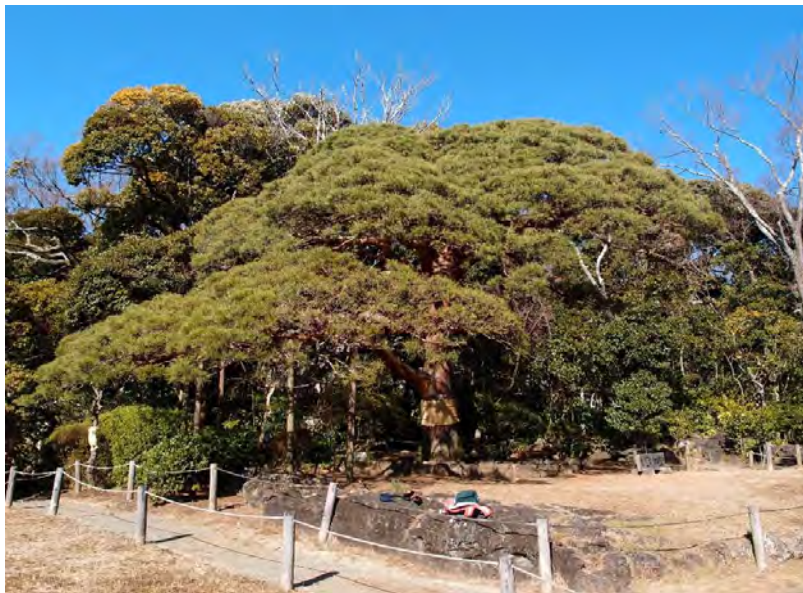
南側の樹冠。表面を葉が覆っている。

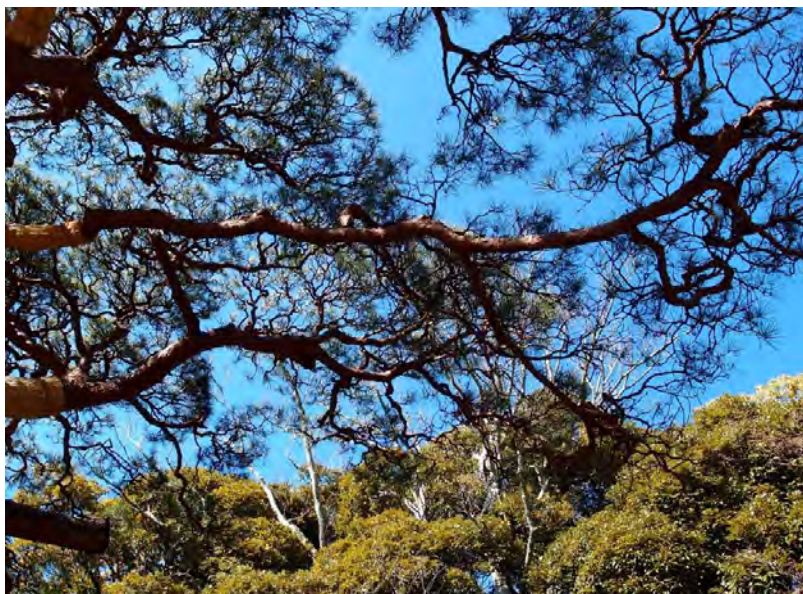
葉は枝の先端についているだけで、枝の内側には枝葉が少ない。先端の葉が、枝の生長エネルギーを賄うことになる。

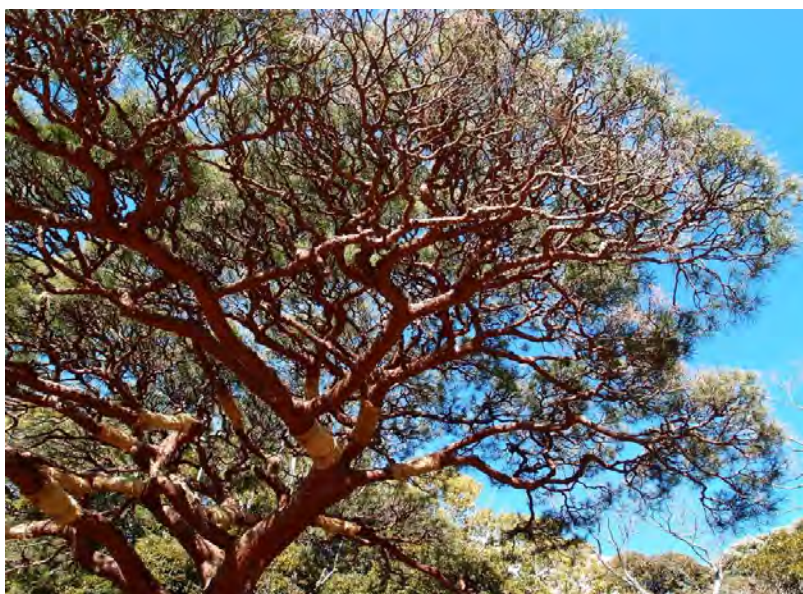
枝が混み合い、内部に光が入らない。内部の細かい枝は枯れ落ちている。

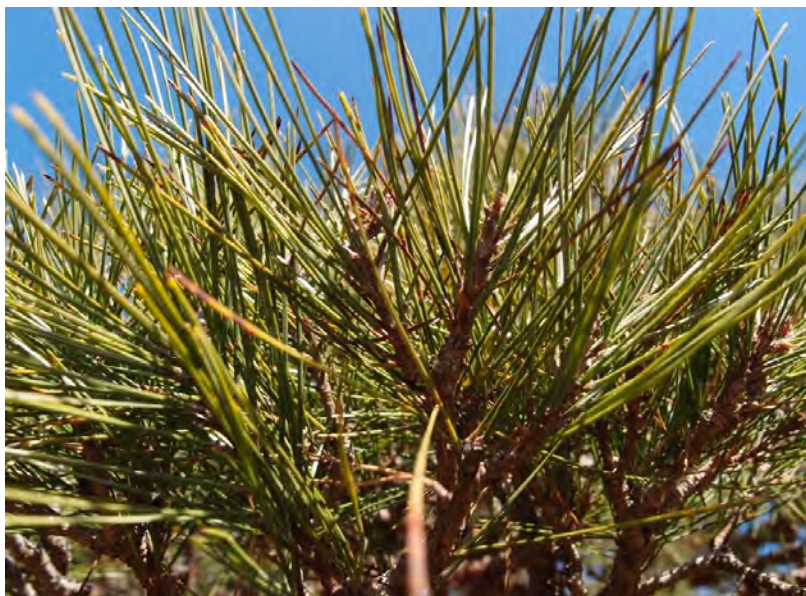
樹冠表面の枝葉が交差し、光が内部まで入りにくい。当年枝は途中で切除されている。

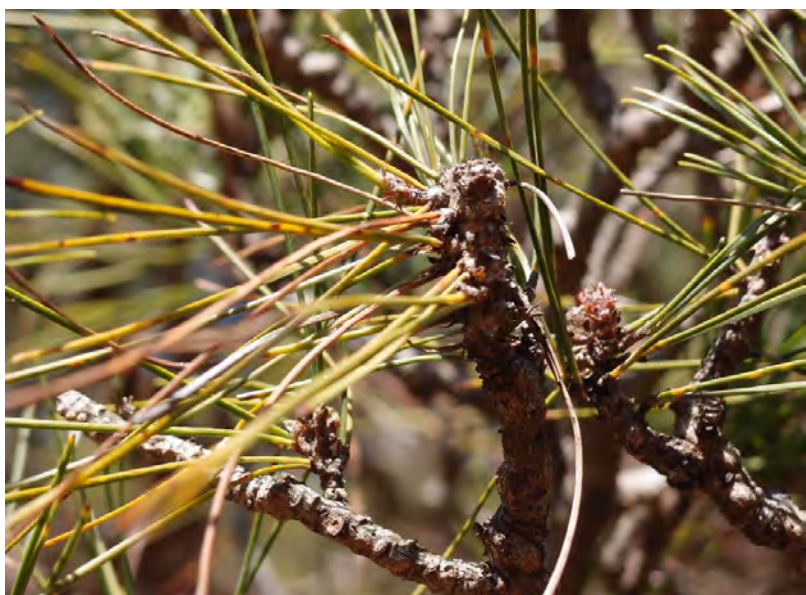
当年枝は途中で切除され、マツ葉ふるい病に罹病しているものもある。この枝は枯死の危険が高い。

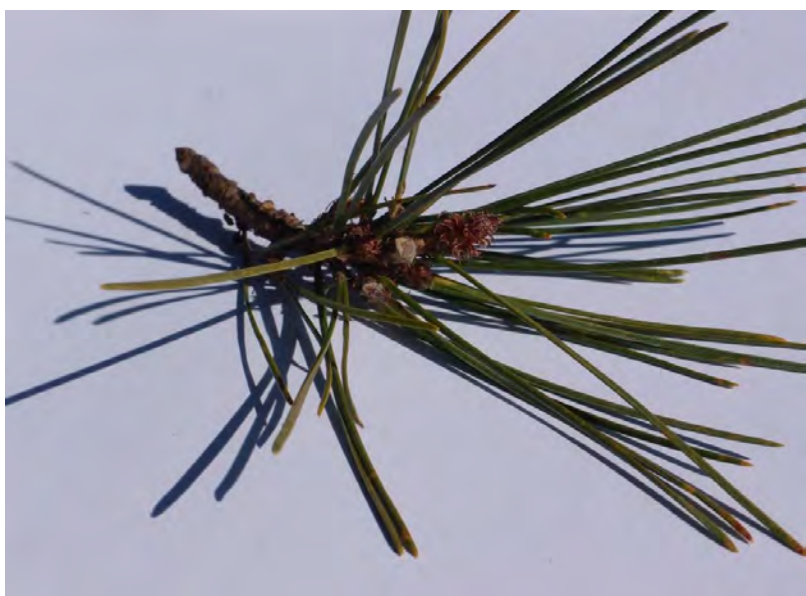
殆どの当年枝は途中で切除され、頂芽は出ていないが脇芽が出ているものもある。

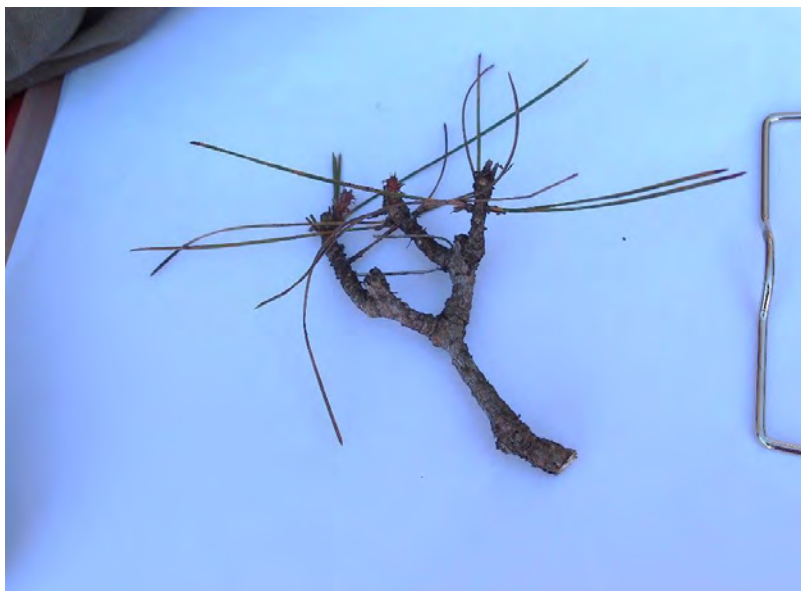
当年枝の途中切除枝。
葉も少なく、新芽も不健全

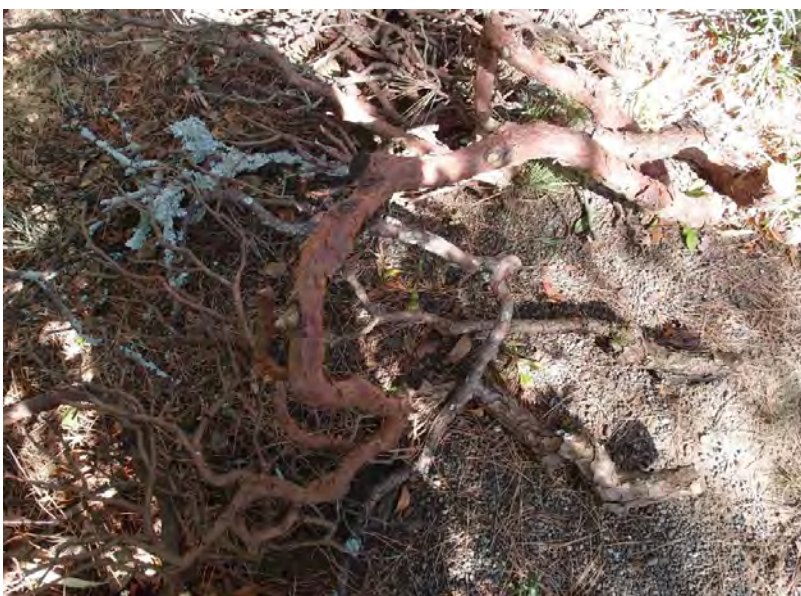
切除した枯れ枝

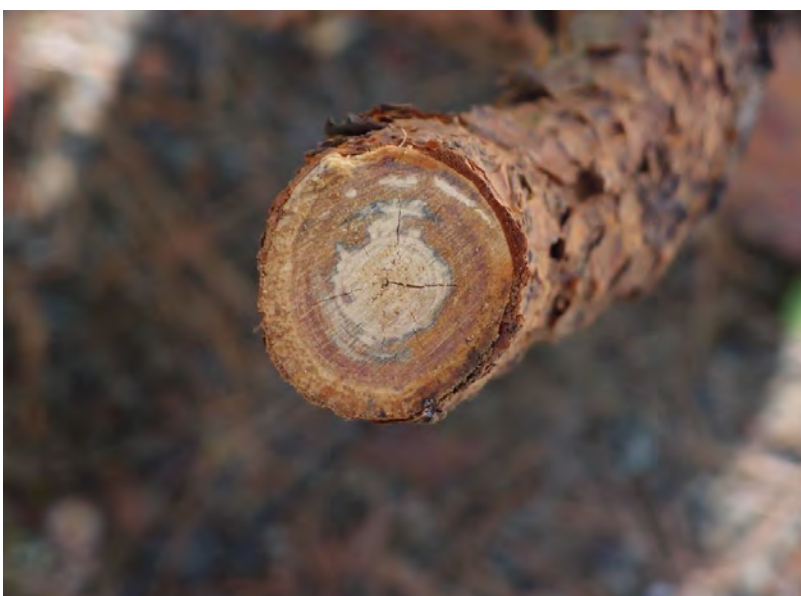
継続的な材中のエネルギー不足が、枯れ枝の心材腐朽に現れている。

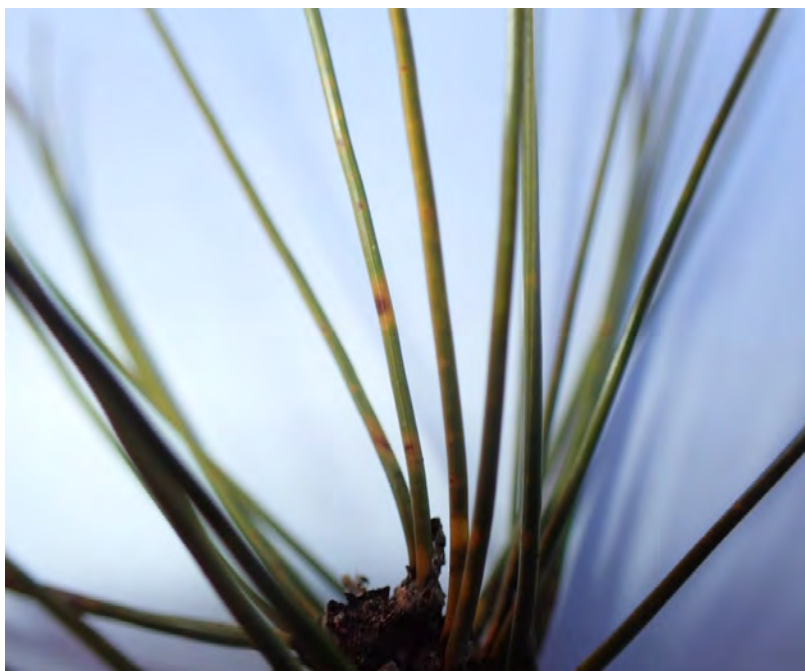
マツ葉ふるい病

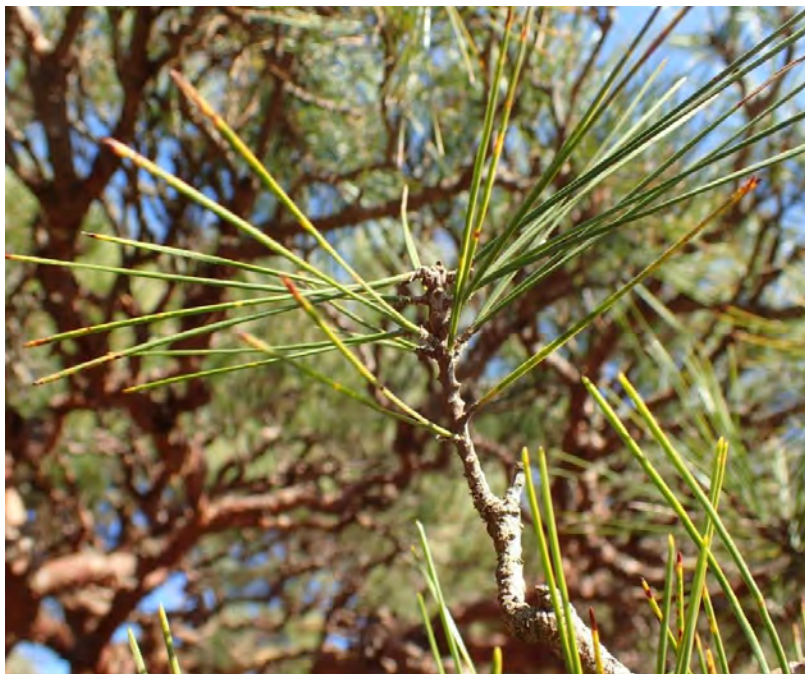
当年枝の途中切除枝
新芽が出ていない
葉ふるい病に罹病

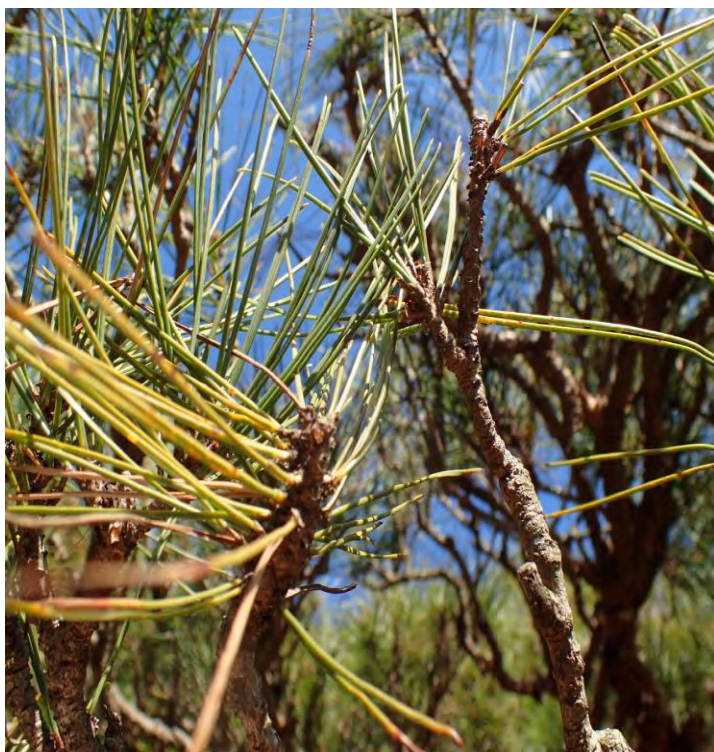
当年枝の途中切除枝
頂芽が出ていない
葉ふるい病に罹病

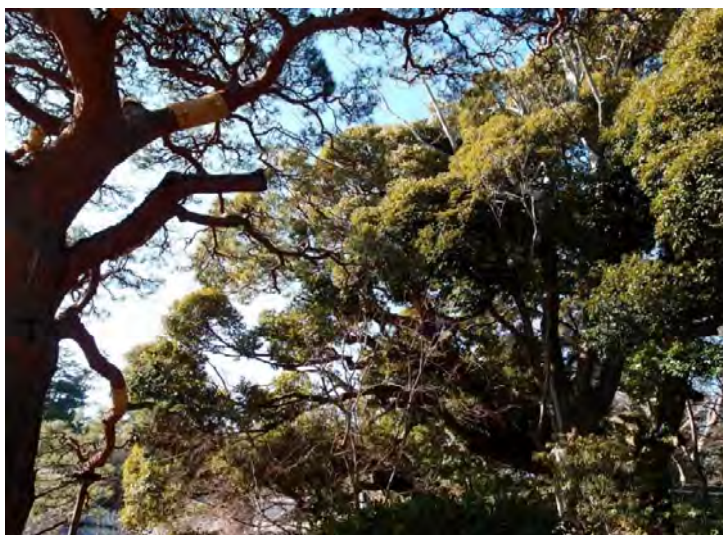
いこいの松の北側にあるスダジイの
枝の伸長による被圧の危険がある。
現在、松北側の葉量が少ない。

<p>北側にあるスダジイ等がマツの枝に被圧しないよう、周囲の樹木の剪定管理も重要である。</p> <p>また、害虫(アブラムシ、カイガラムシ、葉ダニ)の発生には注意し、状況によっては殺虫剤を散布する(冬期に石灰硫黄合剤)。</p> <p>さらに、マツ材線虫病の発生について、地域の情報に留意すべきである。</p>
--

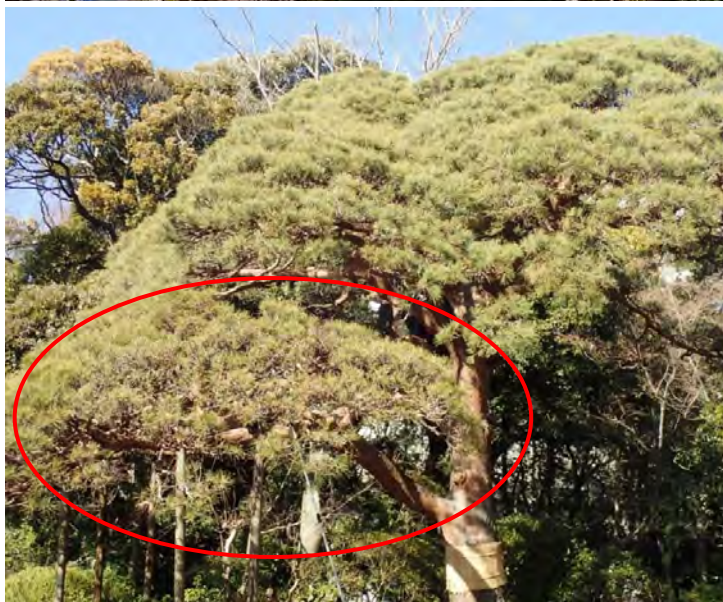
赤丸の部分は剪定時期・方法の弊害
とマツ葉ふるい病・カイガラムシの
寄生により衰弱しているので要注
意。剪定で中芽切りをやめ、7月に
芽のない枝の剪定と古い葉を落と
し、病原体を減らす。病害対策の薬
剤は、有機銅剤(キノンドー)700倍
液を5月下旬～7月上旬に3回散布す
る。また、ダニ・カイガラムシ・病
害対策として冬期に石灰硫黄合剤を
散布する。
