三島駅南口周辺開発 地下水対策検討委員会

第5回委員会

-地下水調査結果-

令和元年9月2日(月)

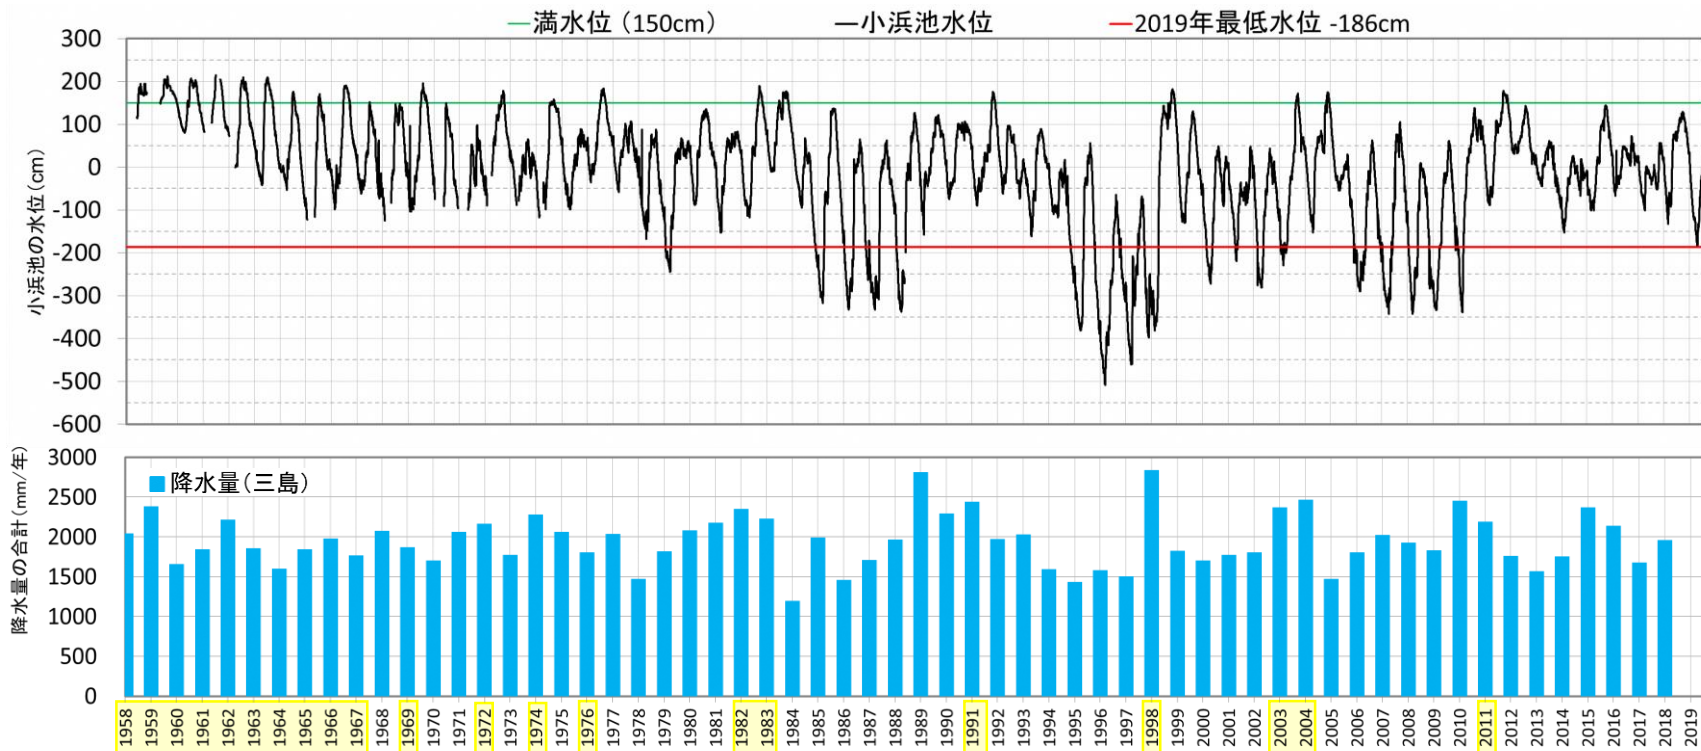
■ 楽寿園 小浜池水位

- 楽寿園 小浜池は、地下水が地表に現れ形成された池である。
- 小浜池の水位は1958年から観測している。
- 2019年は4月26日に水位-186cmと、2010年以降で最も低い値を示したが、現在水位は上昇している(2019/8/30 水位 37cm)。

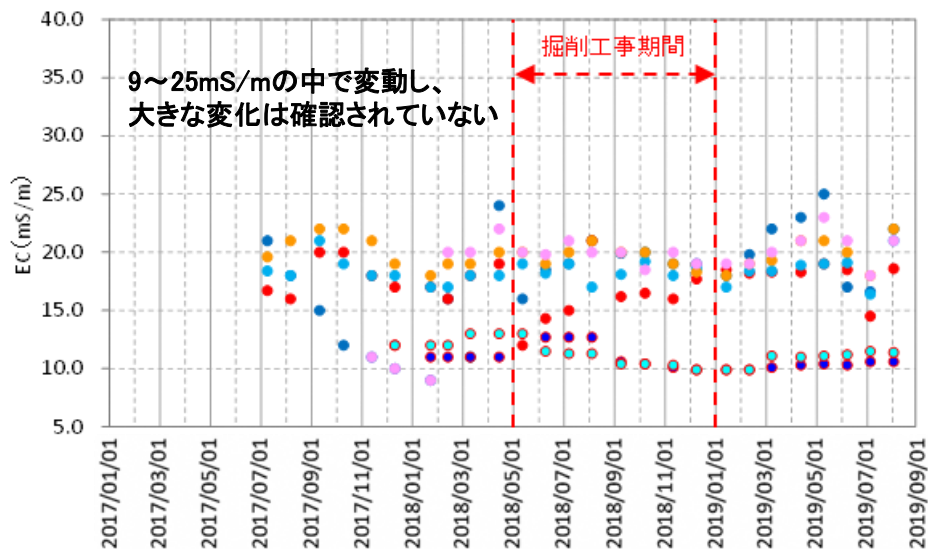
電気伝導度(EC,単位：mS/m)

- 西街区における、溶岩の掘削工事が、2018年4月～12月に実施された。
- 工事による地下水への影響と考えられる、**地下水質の変化は確認されなかった。**
- 工事後も工事前と同様の変動傾向にあり、工事による影響は見られない。

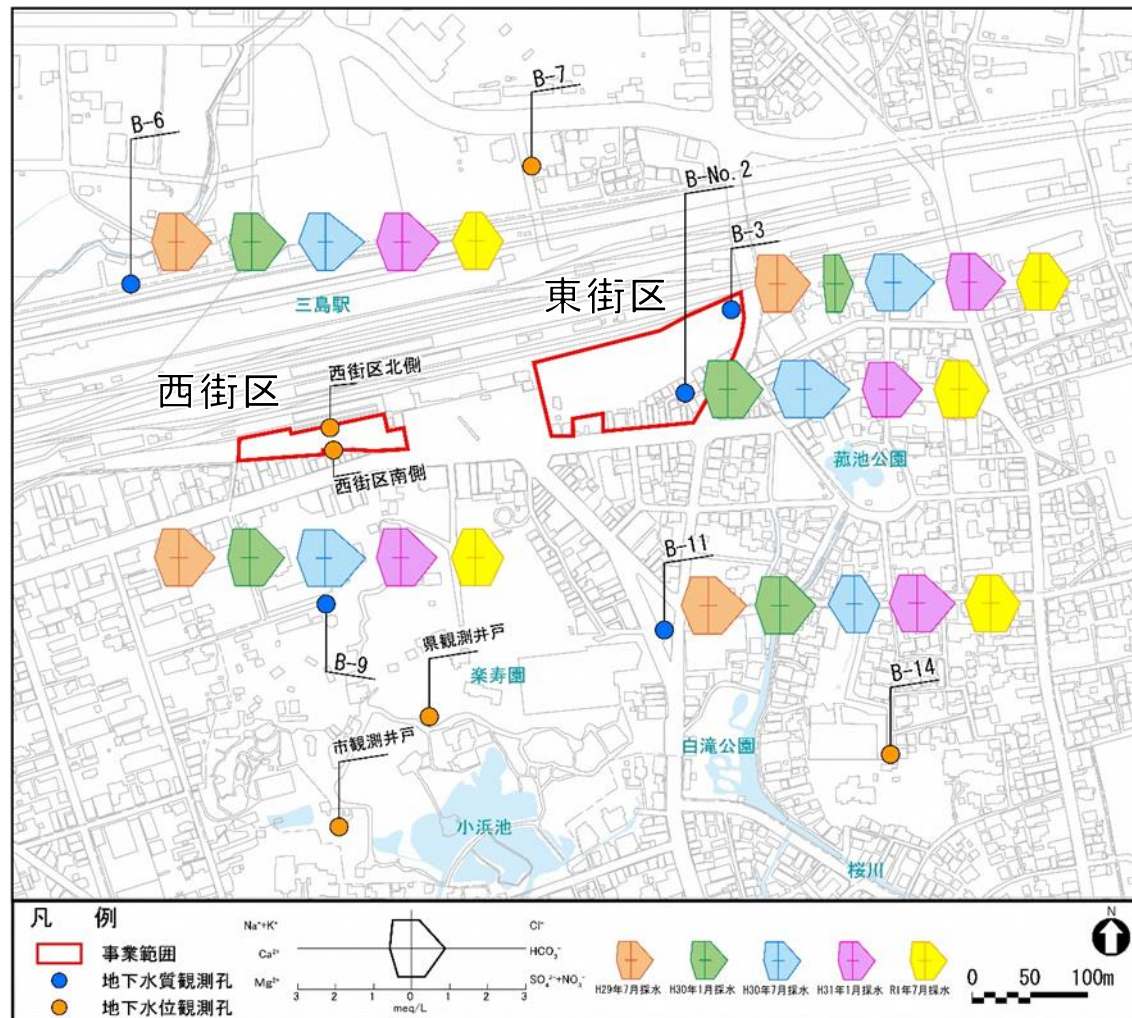
■地下水質調査結果(ヘキサダイアグラム)

- 三島駅周辺の地下水質は、陽イオンの Ca^{2+} と陰イオンの HCO_3^- が多い、 Ca^{2+} - HCO_3^- 型の水質を示している。
- 同時期で比較した場合、各地点のヘキサダイアグラムの形に大きな違いがないことが確認できた。
- 地点ごとで比較した場合、季節の違いによる、ヘキサダイアグラムの形に大きな変化がないことが確認できた。

⇒地下水の流れの変化や工事による影響は無いと考える。

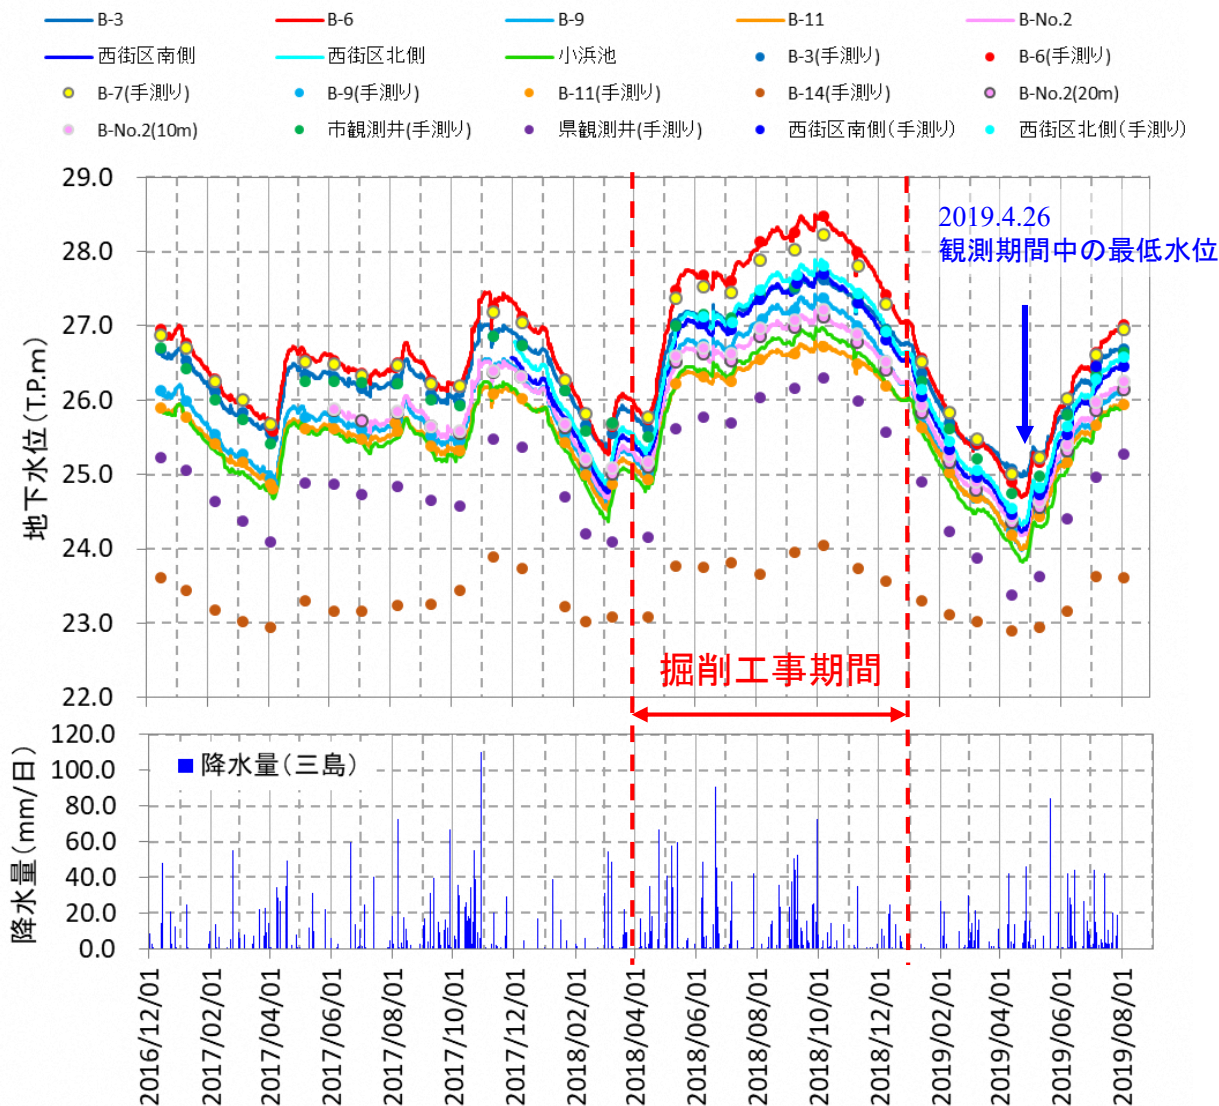
■ 地下水位調査結果

- 西街区における、溶岩の掘削工事(2018年4月～12月)が終了し半年が経過した。
- 工事による地下水への影響と考えられる、**地下水位の変化(低下)**は確認されなかった。
- 工事後の地下水位は、2019年4月26日に最低水位を示し、近年で最も低い値を示した(小浜池水位と同様の変化)。
→降水量が少なかった為と考えられる。

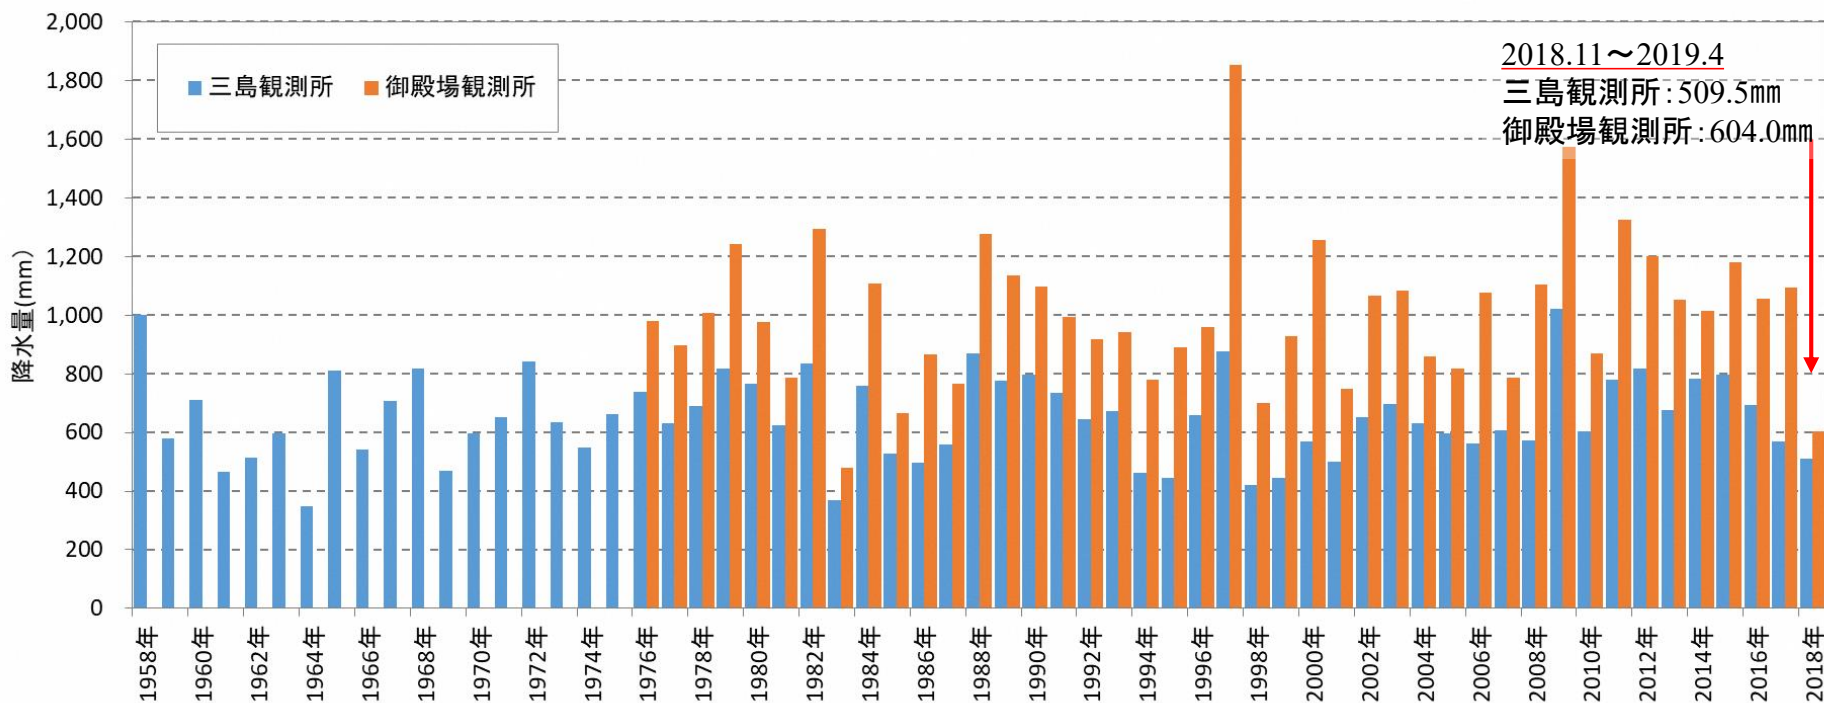
図: 11月～4月の総降水量

- 地下水位が低下し始める11月から、地下水が上昇し始める4月までの半年間の降水量を確認した。
- 三島の昨年からの降水量は例年に比べ少なく、**2000年以降で3番目に少ない降水量**であった。
- 三島の上流に位置する御殿場の昨年からの降水量は例年と比較し特に少なく、**1976年の観測以降2番目に少ない降水量**であった。
- **今年の4月の地下水位が低かった要因の1つとして、昨年からの降水量が少なかったことが考えられる。**
