# 三島駅南口周辺開発 地下水対策検討委員会

## 第10回委員会

### -地下水調査結果-

令和7年1月31日(金)

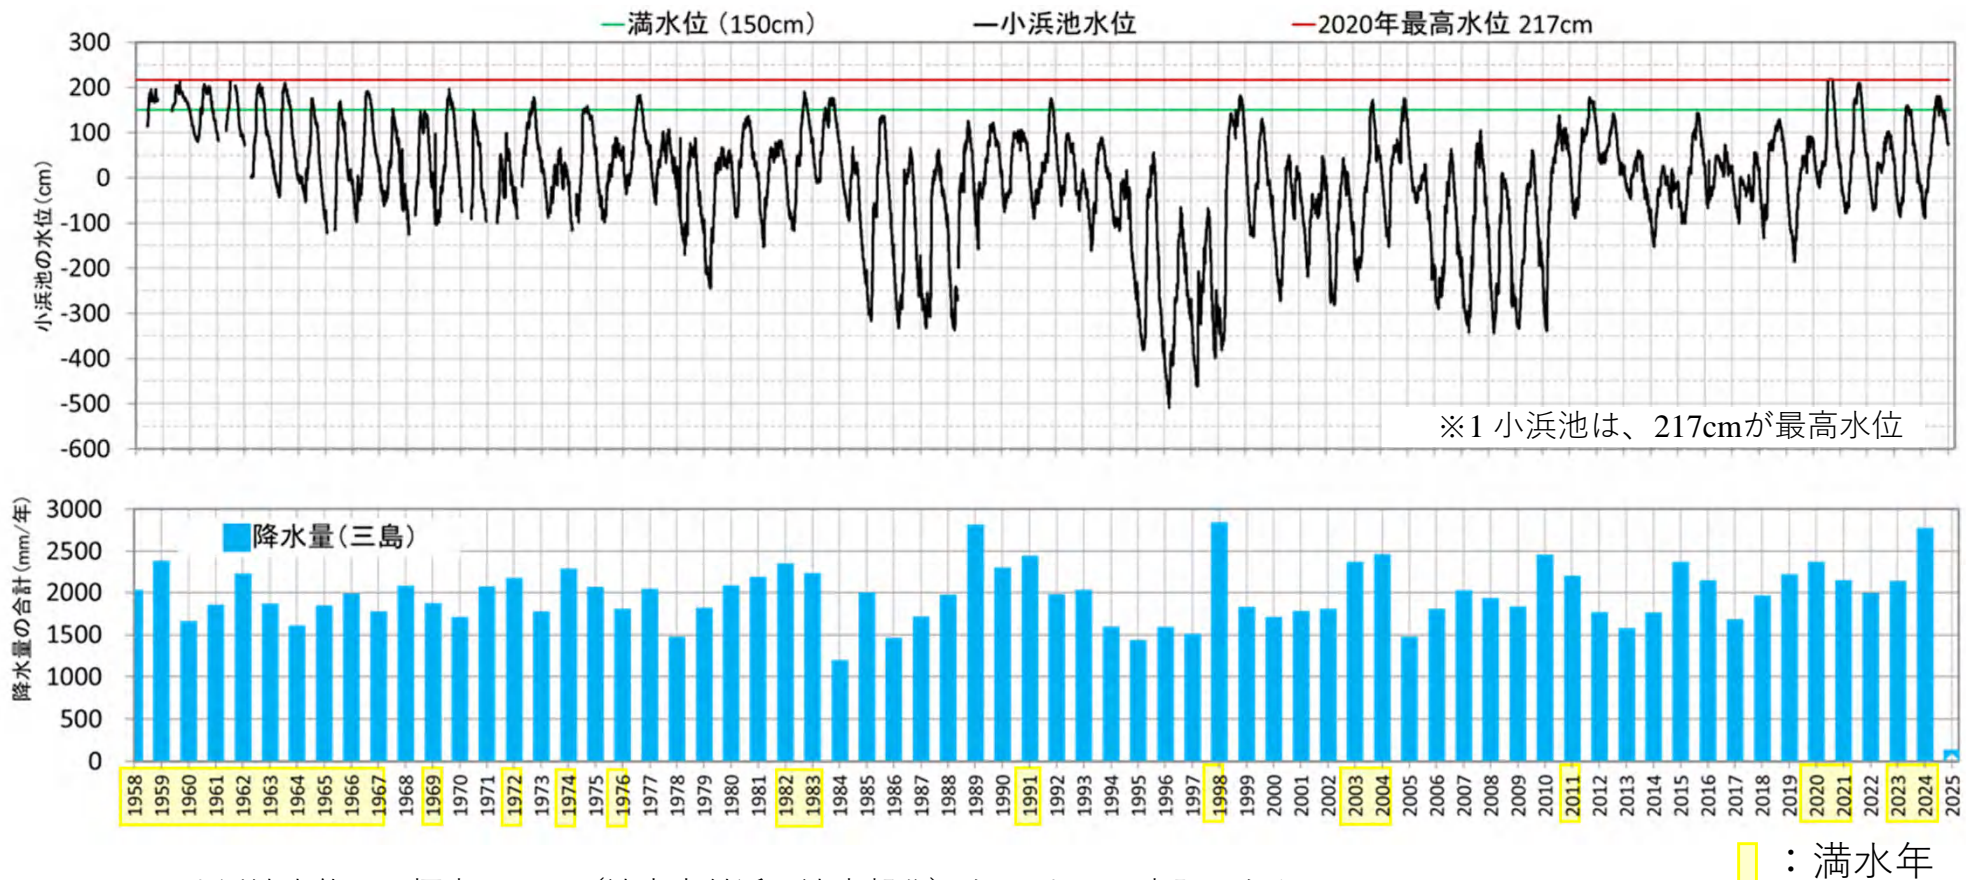
## ■楽寿園 小浜池水位

- 楽寿園 小浜池は、地下水が地表に現れ形成された池である。
- 小浜池の水位は1958年から観測している。
- 最近10年間では、2019年4月26日に水位-186cmと低い水位を示し、2020年7月25日に217cm<sup>※1</sup>と観測開始以降で最も高い水位を示した。小浜池の水位は、現在（2025年1月29日）24cm程度を示している。

※ 小浜池水位は、標高25.69m（池中央付近の池底部分）を0cmとして表記したものの

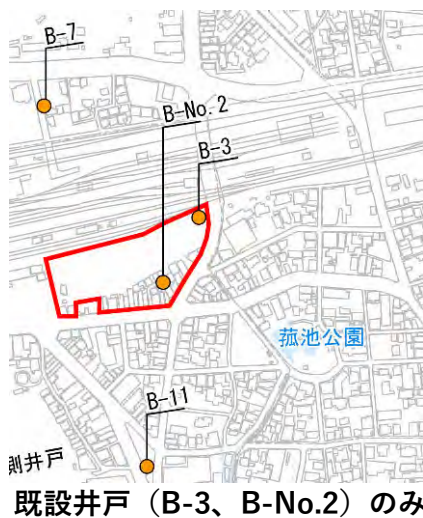
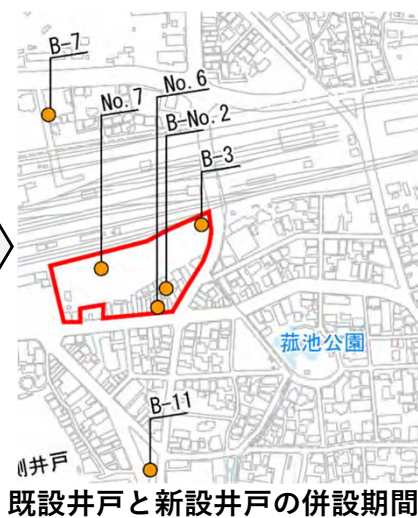
### 地下水位

B-7は東街区の上流に位置し、重要な観測地点となることから2023年4月より観測項目を追加した。

新設井戸 (No.6、No.7) でモニタリングを開始することから、既設井戸 (B-3、B-No.2) と併設期間を設けた。

西街区掘削工事完了後、4年間の調査を実施した。他地点と同様の結果が継続していることから、2023年3月に調査終了 (西街区の上流側・下流側の調査は、B-6・B-9で継続調査)

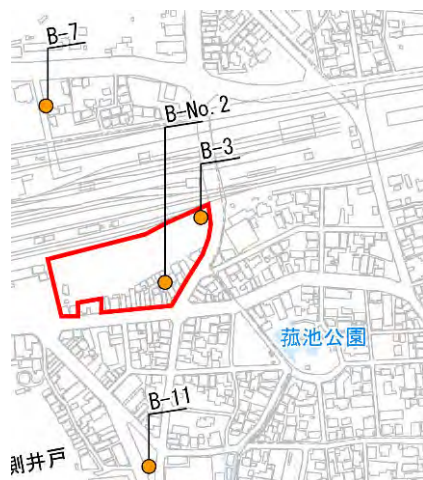
### 地下水質

B-7は東街区の上流に位置し、重要な観測地点となることから2023年4月より観測項目を追加した。

新設井戸 (No.6、No.7) でモニタリングを開始することから、既設井戸 (B-3、B-No.2) と併設期間を設けた。

西街区掘削工事完了後、4年間の調査を実施した。他地点と同様の結果が継続していることから、2023年3月に調査終了 (西街区の上流側・下流側の調査は、B-6・B-9で継続調査)

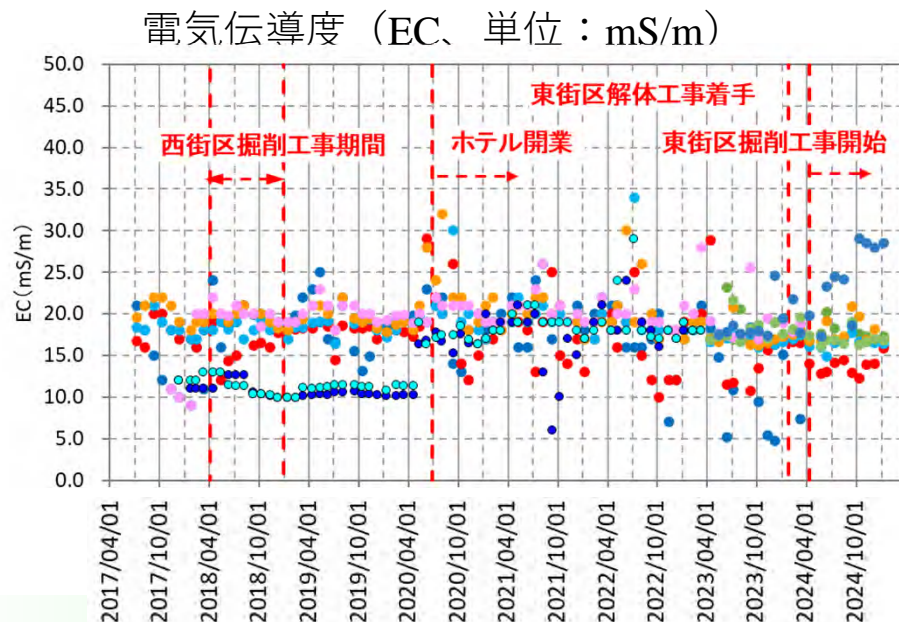
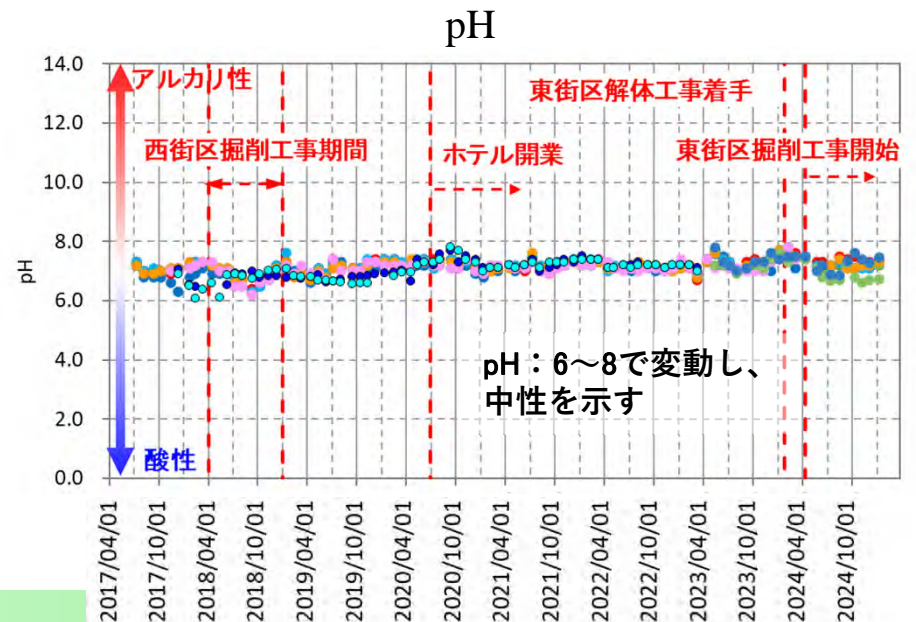
## ■地下水質調査結果

- 電気伝導度（EC）は5~34mS/m、pHは6~8、濁度はほとんどが0~10度の幅で変動している。  
\* 地下水の水質を規定する基準等はない。
- 電気伝導度（EC）のホテル開業後の西街区の観測値上昇は、機械の変更により生じた誤差であった。
- 事業区域内のNo.7で高い濁度が測定されたことは、井戸内の堆積物の影響と考えられる。
- 東街区掘削工事による地下水質の変化は確認されておらず、着工前と同様の結果であった。

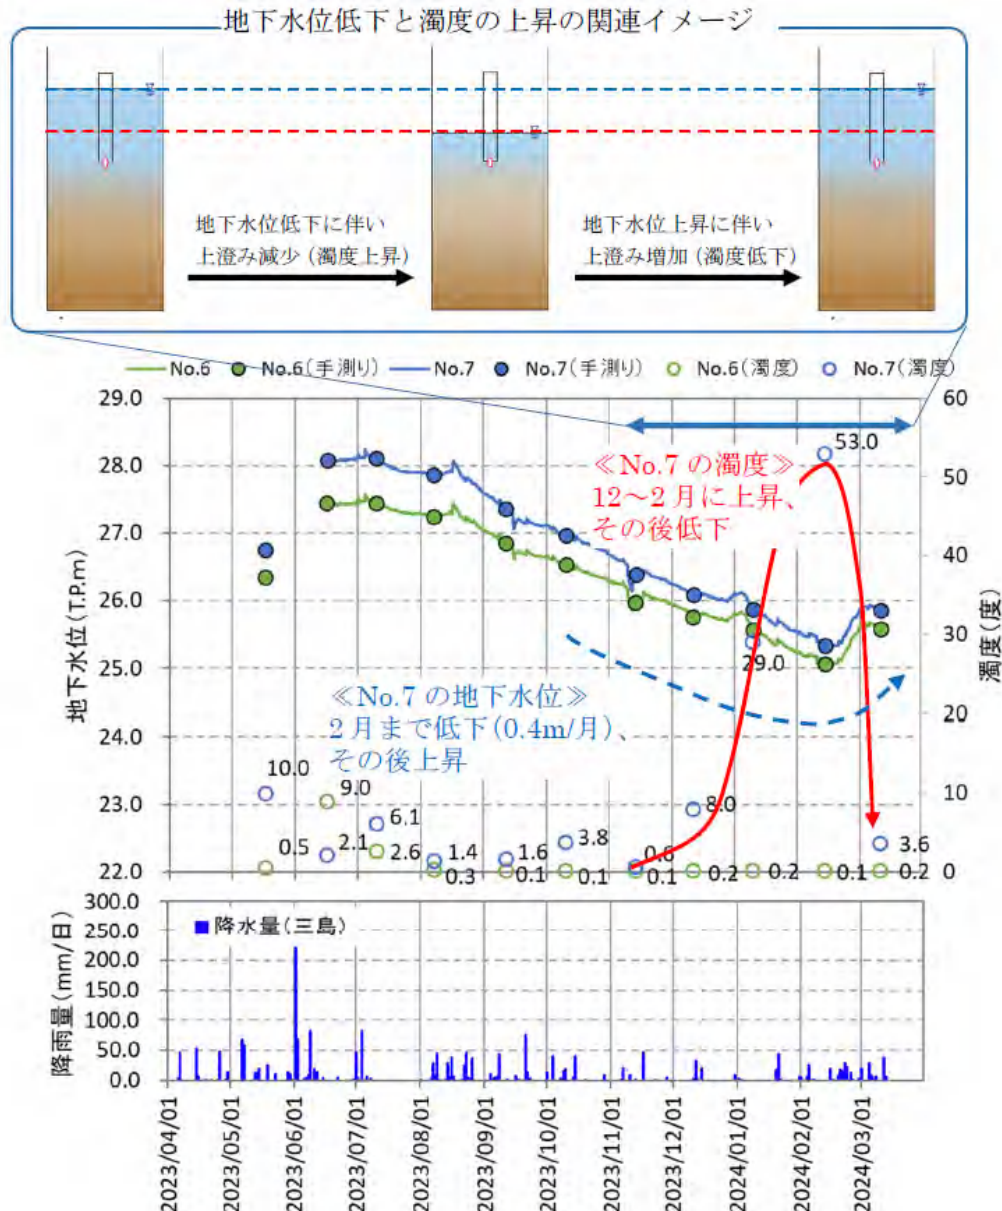
### ■地下水質調査結果（濁度）

急激な値の上昇

- 井戸内に細粒分が堆積している。
- 採水時に孔内の地下水に流動を与え、堆積していた細粒分を巻き上げ、細粒分を取り込んだ可能性がある。
- 地下水水位が低下することで孔内の上澄み部分の水深が減少し、採水時に細粒分を取り込みやすい状況となった可能性がある。

- 採水時に細粒分を取り込まないように上澄み部分を慎重に採水する
- 現場での工事や作業内容を確認し地下水への影響を判断
- モニタリングの継続（上流、下流の値の確認）

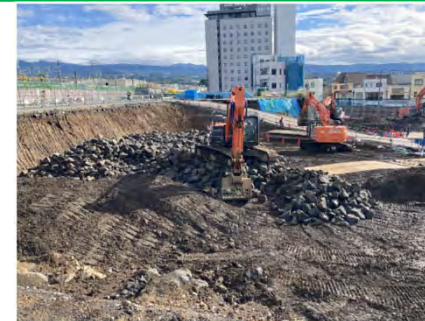
土工事の様子 (A棟)

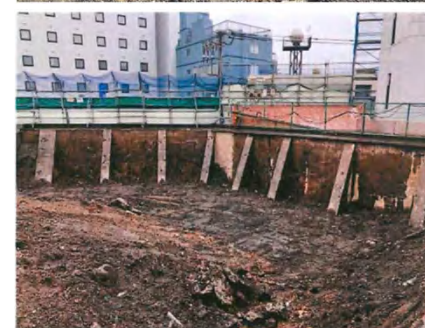
掘削後の様子 (C棟)

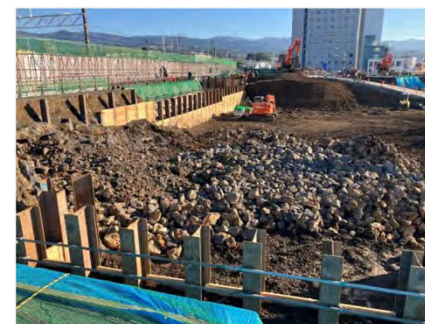
溶岩掘削 (A棟)

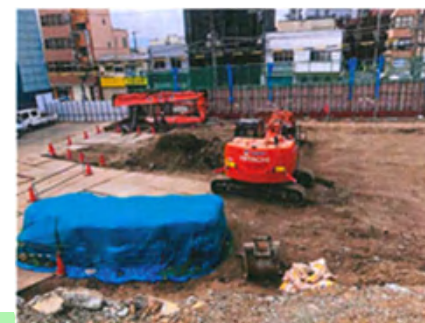
地盤改良 (B棟)

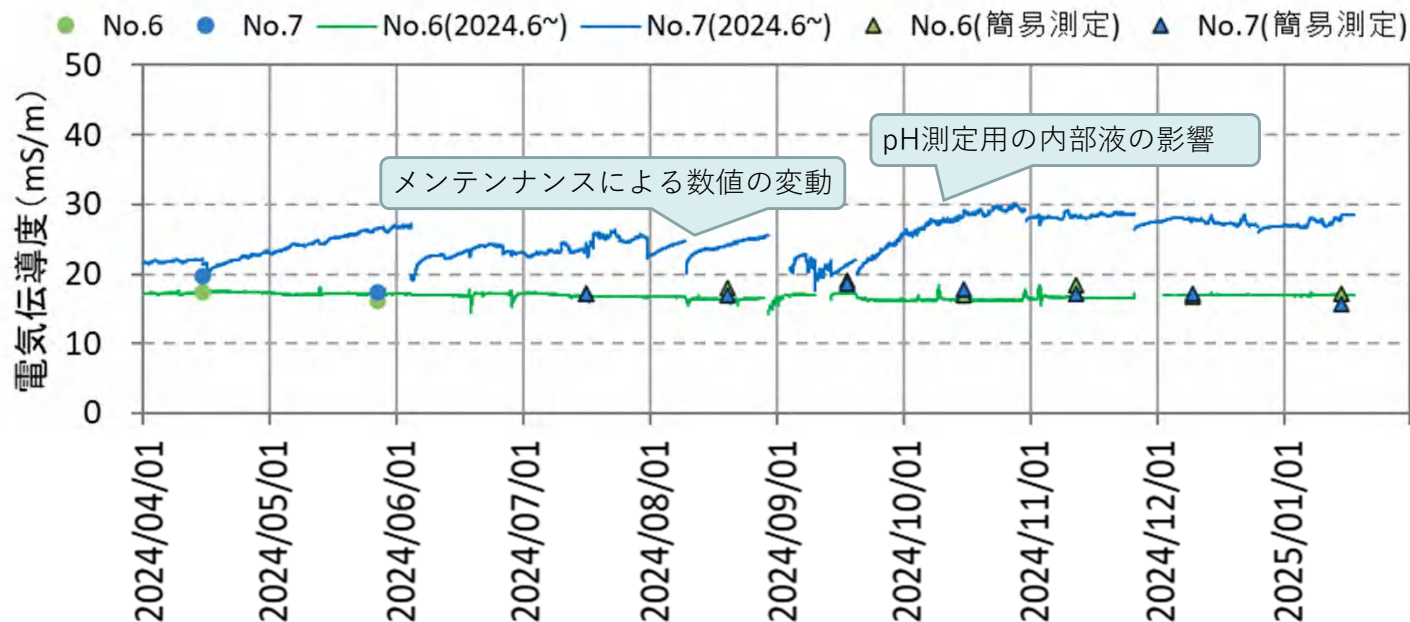
### ■地下水質調査結果 電気伝導度（事業者による連続測定結果）

No.6：8/28～29、  
9/13～9/19、  
11/25～12/2、  
12/5

No.7：8/29～9/13

※メンテナンス等の調整や電気工事のため電源を一時的に落としたことによる

現象	想定される原因	対応・対策
急激な値の上昇・低下	<ul style="list-style-type: none"> <li>メンテナンスによる数値の変動</li> </ul>	<ul style="list-style-type: none"> <li>機器の適正な設置の徹底</li> </ul>
No.7の値が徐々に上昇する	<ul style="list-style-type: none"> <li>pH測定のための内部液（KCl）がpH電極から微量に流出しており、この影響で電気伝導度が上昇した可能性がある。</li> <li>※メンテナンスを実施することで値は元に戻る。</li> </ul>	<ul style="list-style-type: none"> <li>現場での簡易測定を併用し水質を確認</li> <li>定期的なメンテナンス実施</li> </ul>
