新規最終処分場地質調査業務委託 調査報告書（概要版）

（三島市字賀茂之洞 地内）

令和3年3月 日本エルダルト株式会社

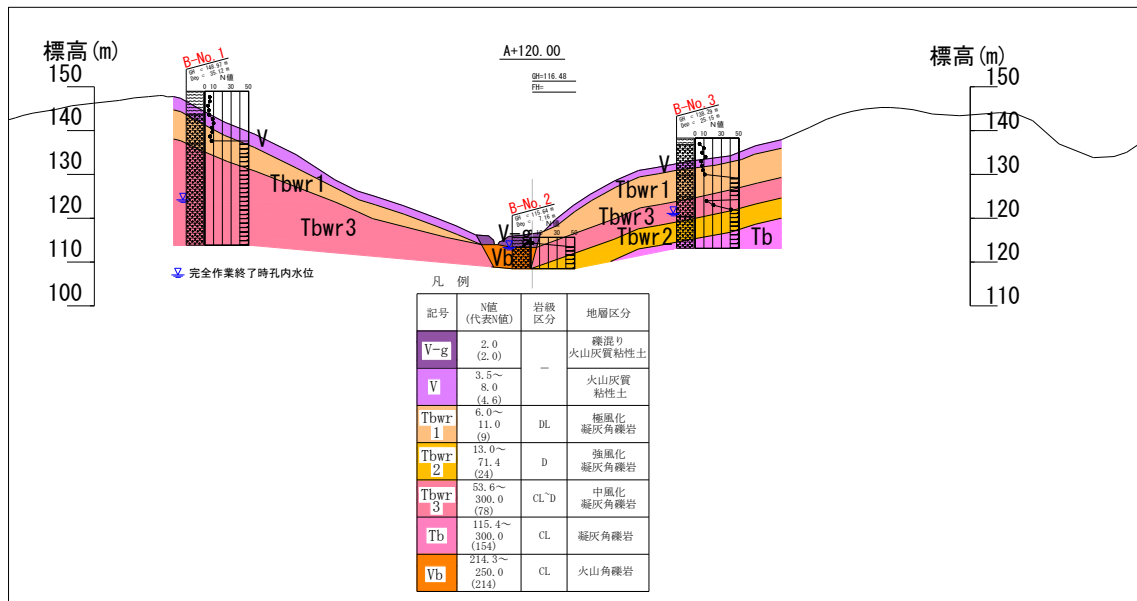
図 3.1.2 横断方向地質断面図

谷底部を挟み両側の山地の堆積物は、表層部は火山灰質粘性土(V)が覆うがB-No. 1(図左側)は深度5.35m、B-No. 3(図右側)は深度1.50mまでと層厚が異なる。その下部には、凝灰角礫岩が堆積し、傾向として図右側ほど固結状態の変化に富む。

調査地の地層構成は、表層部を火山灰質粘性土が覆い、その下位の斜面域は凝灰角礫岩 (Tb)、谷底部周辺は礫径の大きな火山角礫岩 (Vb) が分布する。また、凝灰角礫岩は、風化状況によって極風化, 強風化, 中風化, 未風化に区分される。
