三島駅南口周辺開発 地下水対策検討委員会

第6回委員会

-地下水調査結果-

令和2年10月7日(水)

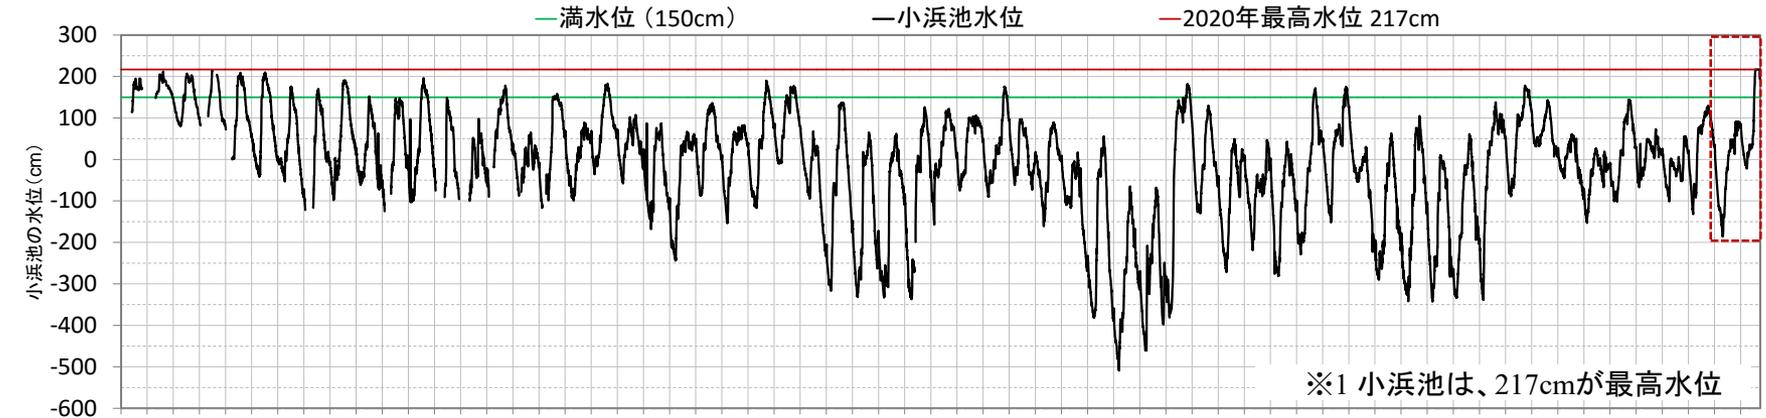
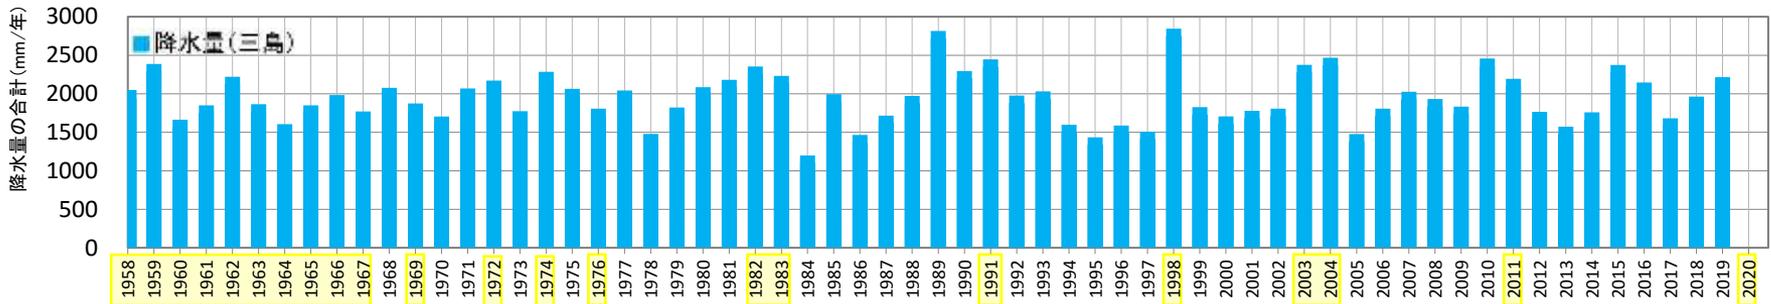
■ 楽寿園 小浜池水位

- 楽寿園 小浜池は、地下水が地表に現れ形成された池である。
- 小浜池の水位は1958年から観測している。
- 2019年4月26日に水位-186cmと低い値を示したが、2020年7月25日から現在(9月23日)にかけて水位217cm^{※1}と、観測開始以降で最も高い値を示した。

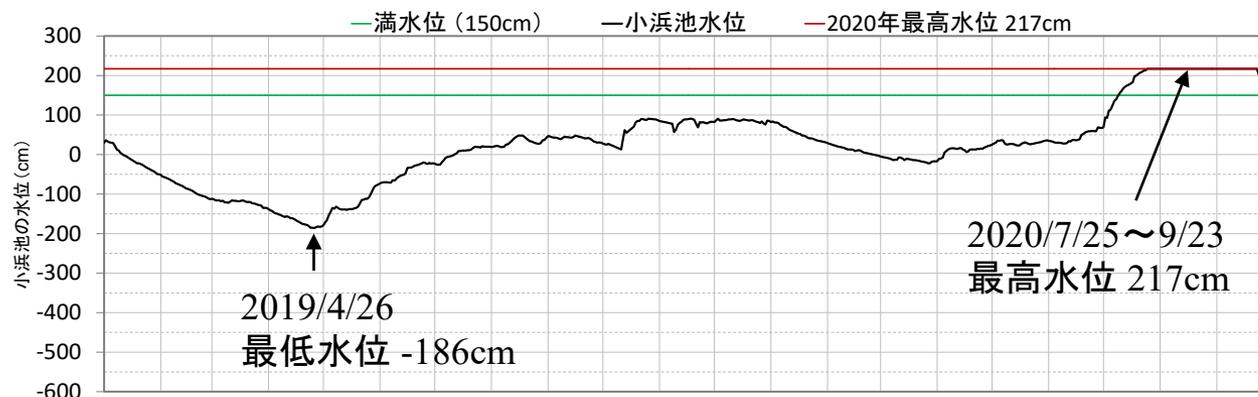
■ 楽寿園 小浜池水位

- 2019年4月26日に水位-186cmと低い値を示したが、2020年7月25日から9月23日にかけて水位217cm以上と、観測開始以降で最も高い値を示した。

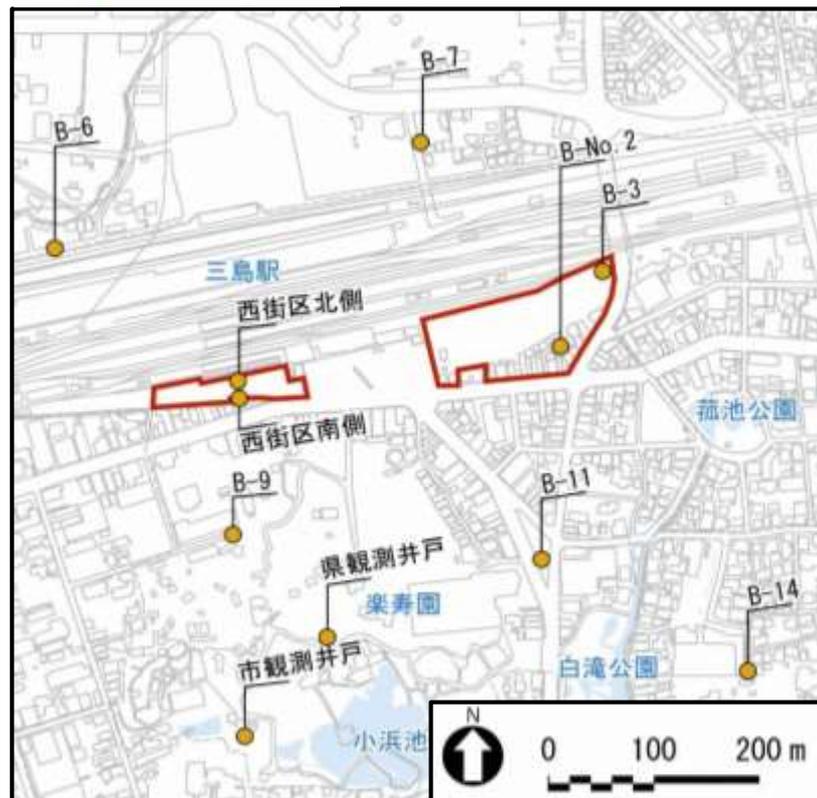
■観測概要

地点	B-3	B-6	B-7	B-9	B-11	B-14	市観測井戸	県観測井戸	B-No.2	西街区北側	西街区南側
手ばかり水位測定	○	○	○	○	○	○	○	○	○	○	○
自動水位測定	○	○	△	○	○	△	△	△	○	○	○
水質測定	○	○	△	○	○	△	△	△	○	○	○
調査主体	三島市						事業者

○手ばかり水位測定

- ・月1回の手動測定

○自動水位測定

- ・1時間に1回の自動測定

2020年5月より、機器交換を行い、既設機器と新設機器を1週間にわたって併設し、両機種の測定値に大きな差異が無く、データの継続性が確保できていることを確認した。

○水質測定

- ・月1回の水温、pH、EC、濁度の測定、半年に1回の溶存イオン分析
- ・「西街区北側」、「西街区南側」においては、2020年4月まで自動測定により1時間1回の水温、pH、EC、濁度の測定を行っていたが、2020年5月より月1回の水温、pH、EC、濁度の測定に変更

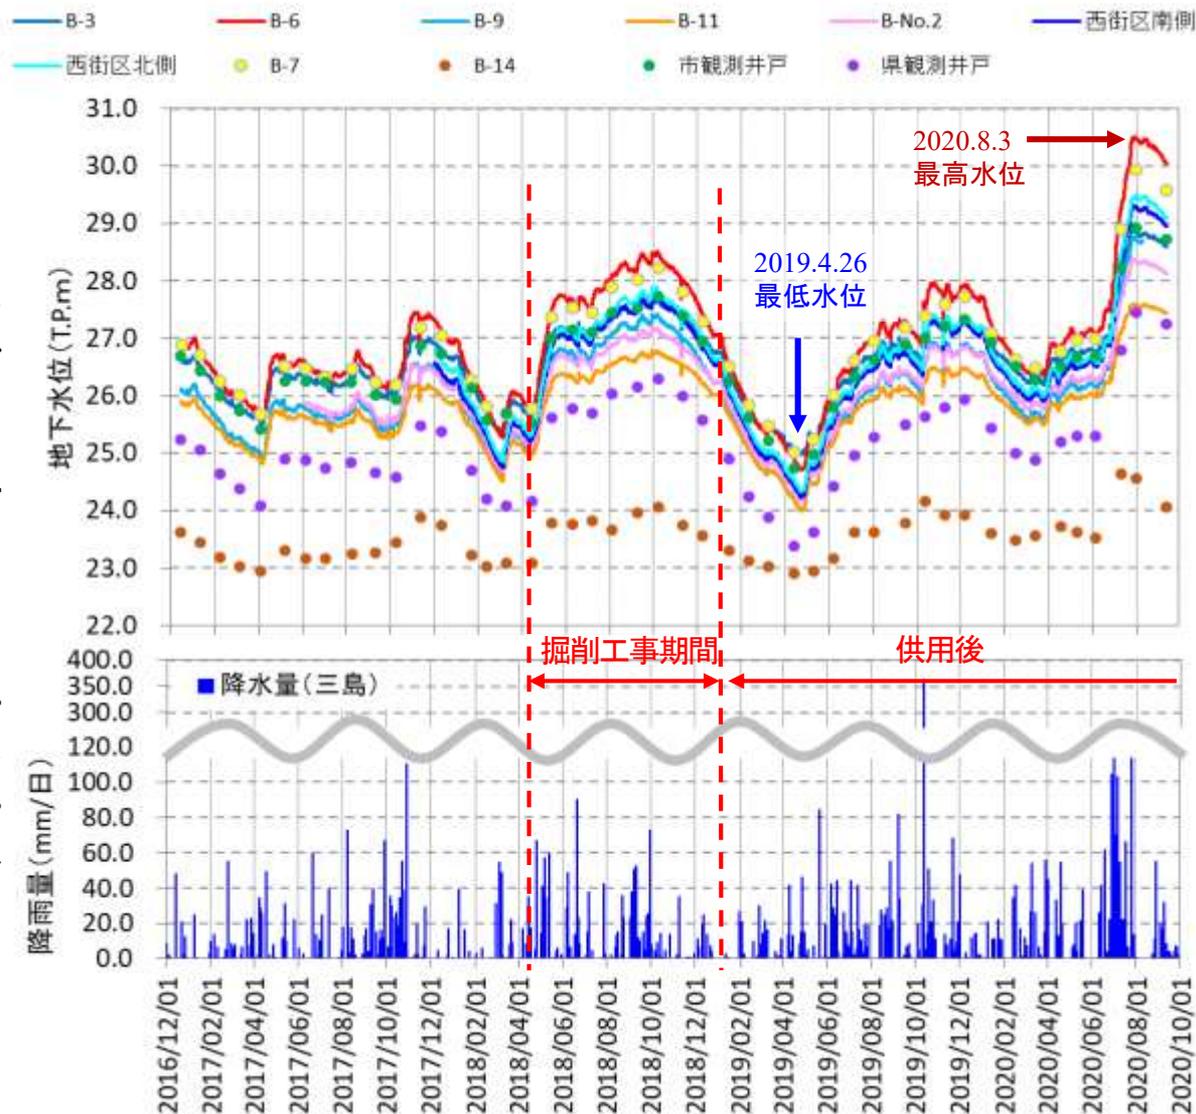
■ 地下水位調査結果

掘削工事後における 地下水位の変化

- 西街区における溶岩の掘削工事(2018年4月～12月)が終了し1年9ヶ月が経過した。
- 工事による地下水への影響と考えられる**地下水位の変化(低下)**は、**確認されなかった。**
- 工事後の地下水位は、2019年4月26日に近年の最低水位を示したが、連続降雨量の増加に伴い、2020年8月3日に観測開始以降の最大水位を示した。

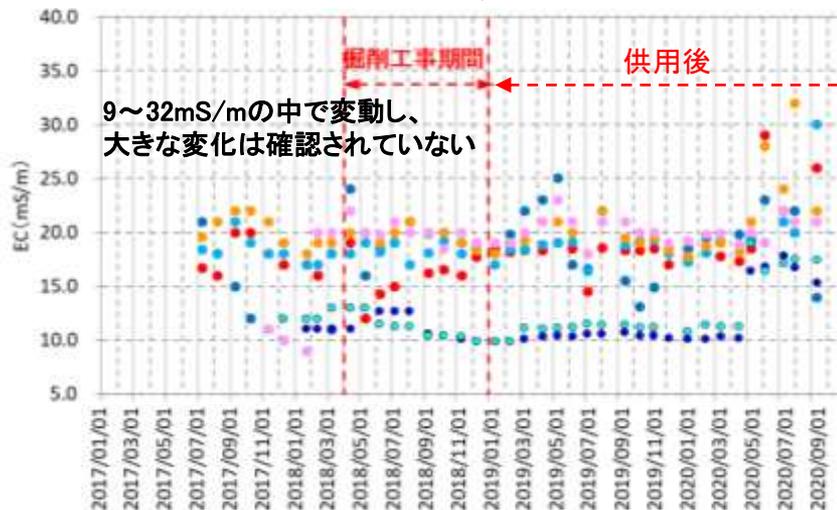
電気伝導率 (EC, 単位: mS/m)

- 西街区における、溶岩の掘削工事が、2018年4月～12月に実施された。
- 工事による地下水への影響と考えられる地下水質の変化は、確認されなかった。
- 工事後も工事前と同様の変動傾向にあり、工事による影響は見られない。

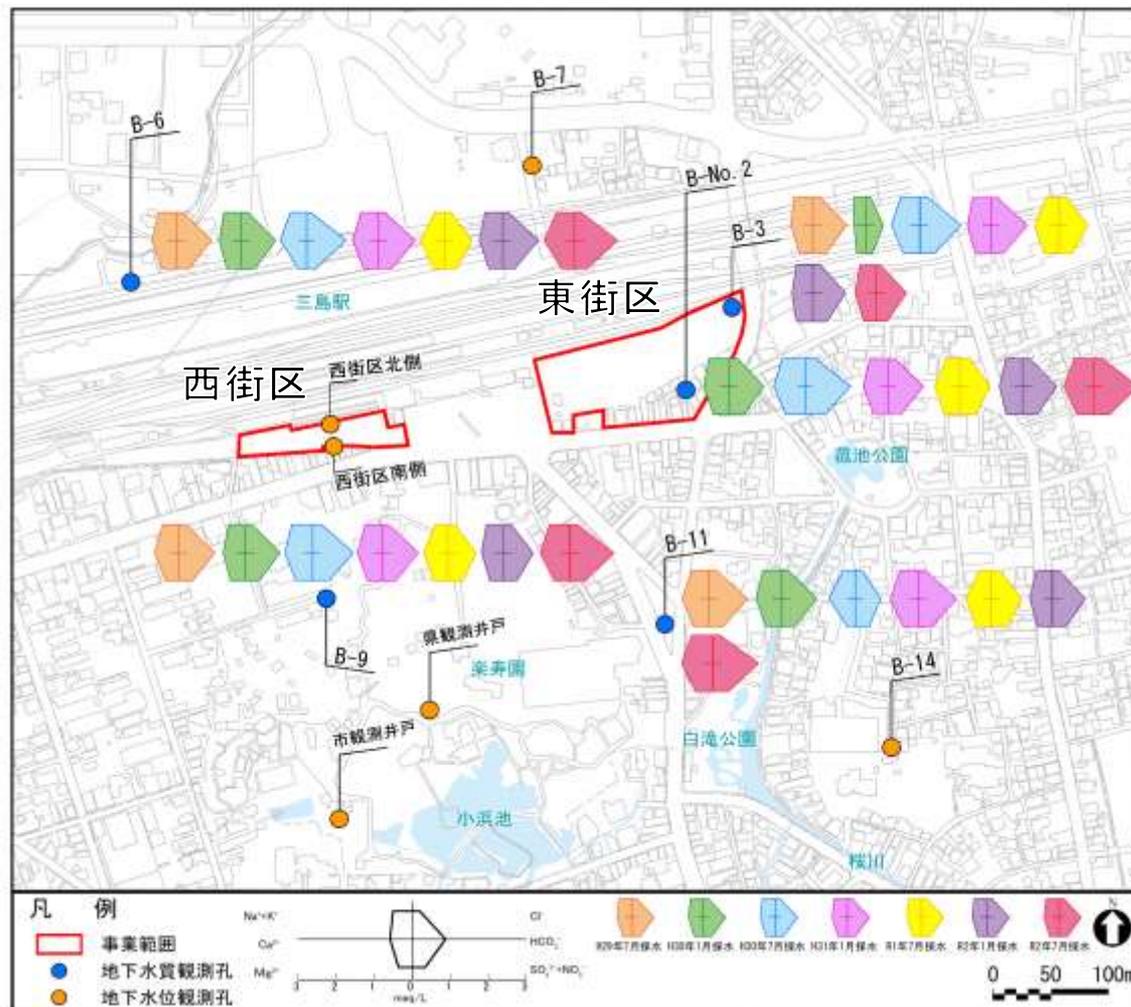
■地下水質調査結果(ヘキサダイアグラム)

- ヘキサダイアグラムは、水に溶存している各種イオン濃度を六角形で図示したもので、その形から地下水の特徴を比較することができる。

- 三島駅周辺の地下水質は、陽イオンの Ca^{2+} と陰イオンの HCO_3^- が多い、 $Ca^{2+}-HCO_3^-$ 型の水質を示している。
- 同時期で比較した場合、各地点のヘキサダイアグラムの形に大きな違いがないことを確認した。
- 地点ごとで比較した場合、季節の違いによるヘキサダイアグラムの形に大きな変化がないことを確認した。

⇒地下水の流れの変化や工事による影響は無いと考える。
