箱根旧街道石畳 - 整備事業の概要 -

国指定史跡
箱根旧街道石畳

整備事業の概要

2021 三島市教育委員会

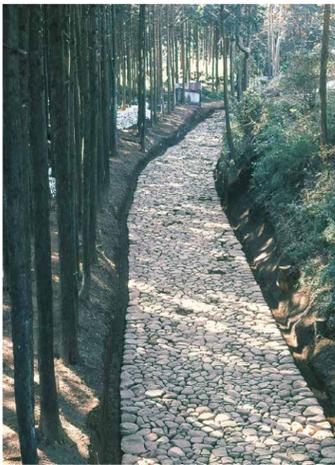
発掘調査で出土した石畳

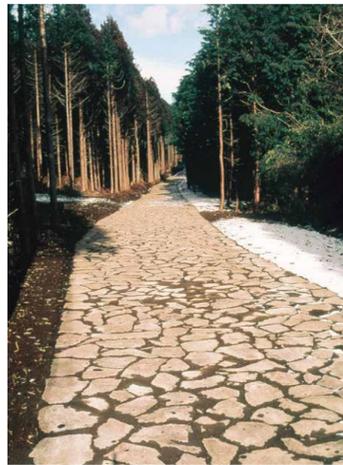
整備後の石畳(下部基礎整備B)

整備の手法は、基礎の上に発掘調査で出土した石材を任意の位置に敷く下部基礎整備Aと、基礎の上に根府川石を敷いて平成の石畳を造る下部基礎整備Bです。石材の違いに注意して歩いてください。

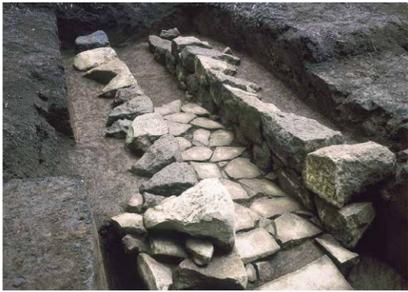
村上石橋(基礎部分)

また、江戸時代の後半に作られた『東海道分間延絵図』に描かれている、村上石橋と一本杉石橋が発見されて話題になりました。

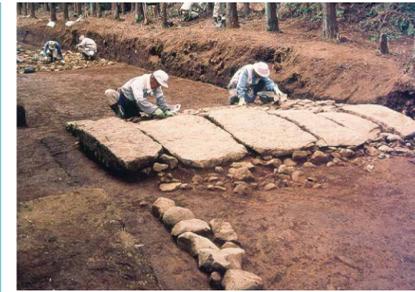
一本杉石橋

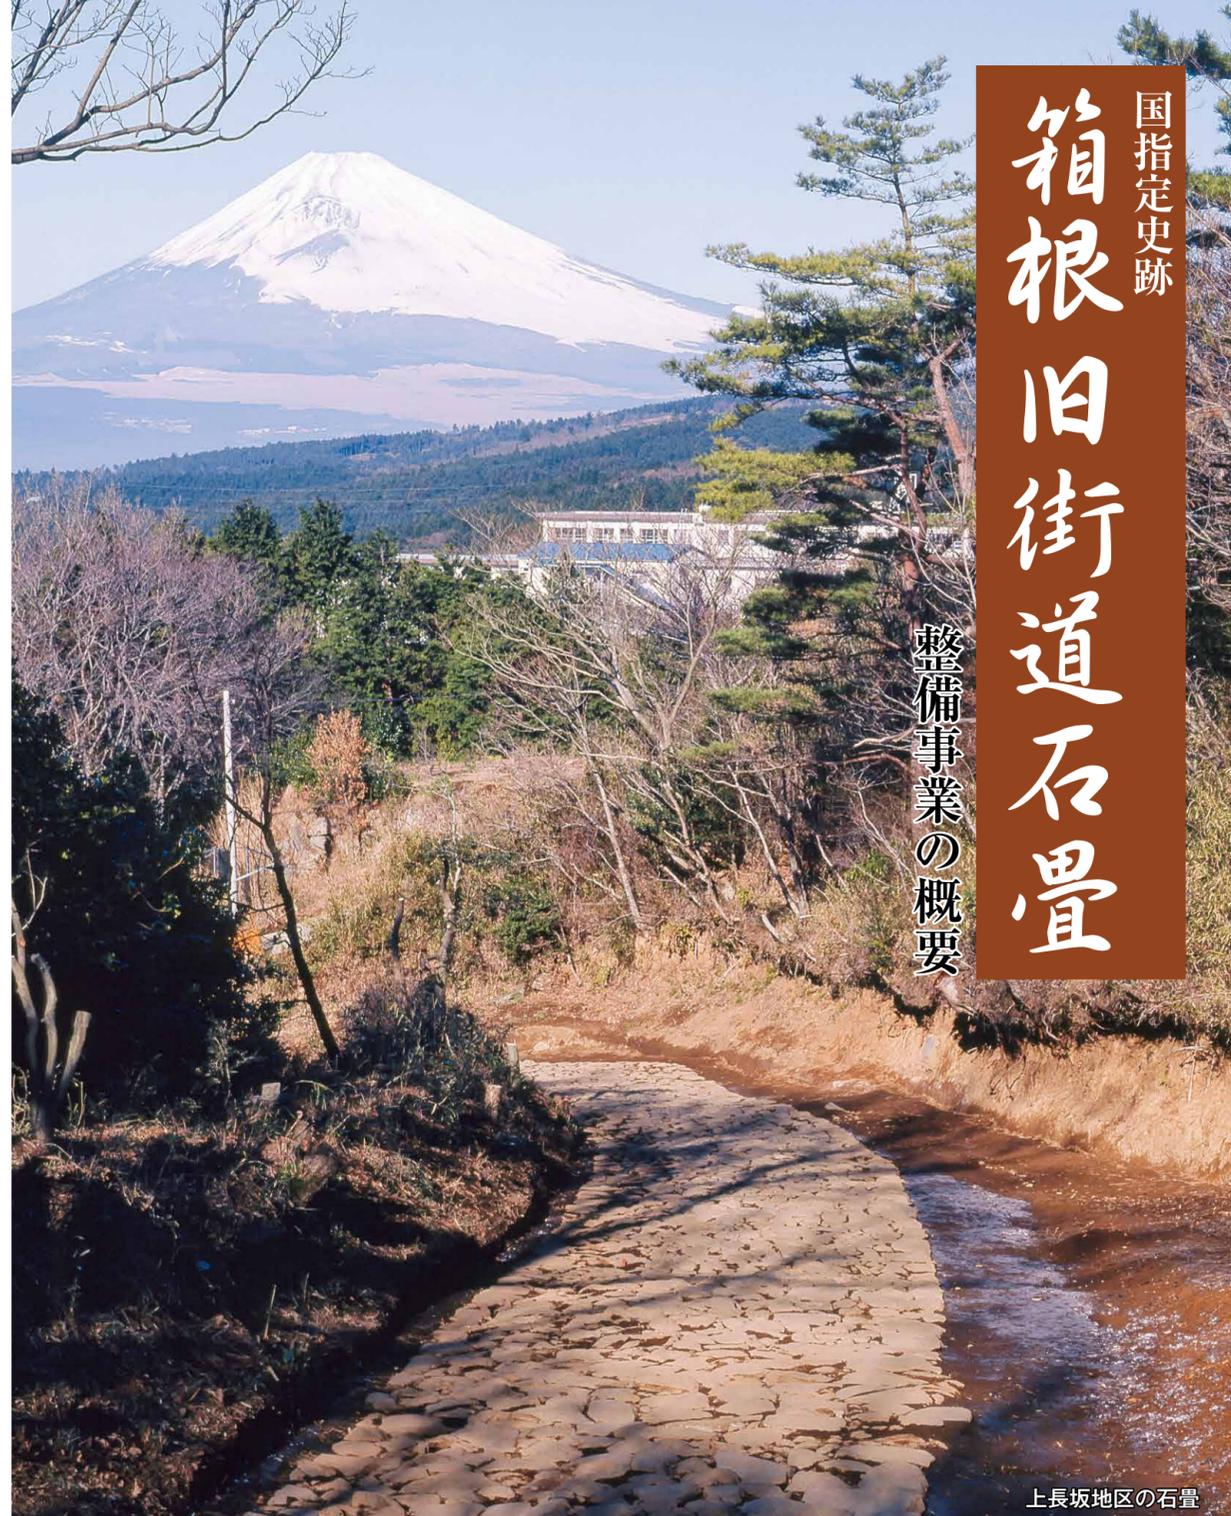
上長坂地区の石畳

上長坂地区では、石畳が最も良く残っていた地点を、現状維持区間として保存したので、今でも江戸時代のままの石畳を見ることが出来ます。この急坂の部分には小型の石材が凸凹にぎっしり敷かれています。私達は急坂には安定の良い大型の石材を敷くように考えがちですが、平らな石は雨や雪の日にはかえって滑りやすく危険です。江戸時代の人々はこうした危険を避けるために、小型の石材を敷いたのでしょう。

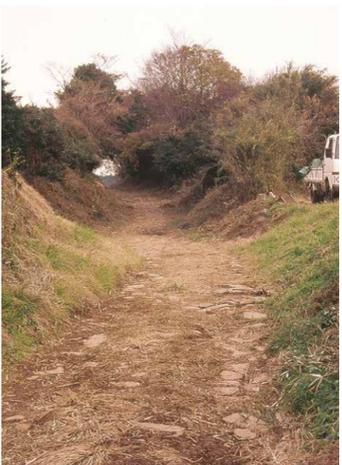
発掘調査前の石畳

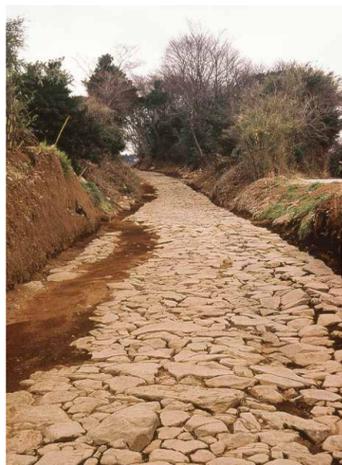
発掘調査で出土した石畳

笹原地区の石畳は、農耕車が通ることを前提とした整備を行いました。そのため、基礎の上に発掘調査で見つかったままの石畳を復元する下部基礎復元と、基礎の上に根府川石を敷いて平成の石畳を造る下部基礎整備Bの手法が中心になりました。この他に、特に石畳の残りの良い145mをほぼ江戸時代のままの姿で残した部分補修区間、集落内の生活道路は柿木石を敷いた石畳風整備区間として整備しました。

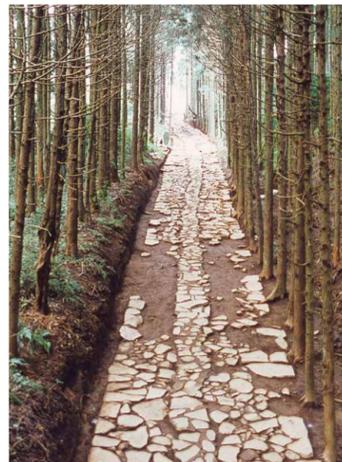
発掘調査で出土した石畳

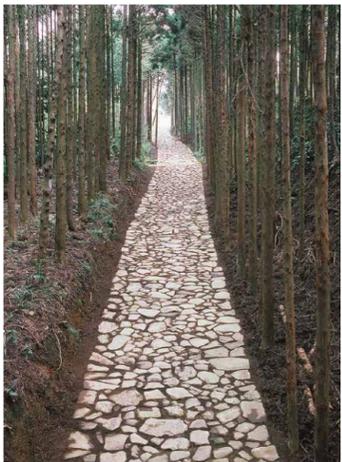
整備後の石畳(下部基礎復元)

腰巻地区で石畳が良好に残っていたのは、山中城の駐車場へ降りる階段の上方20mと下方40mの約60mだけなので、この部分を下部基礎復元として整備しました。下部基礎復元とは、発掘調査で出土した石畳の正確な平面図を作った後に、全ての石材に番号を付けて一但取り外し、新たに基礎を作った上に図面どおりに石畳を復元するという方法です。
