史跡 山中城跡

発掘調査と環境整備事業の概要

三島市教育委員会

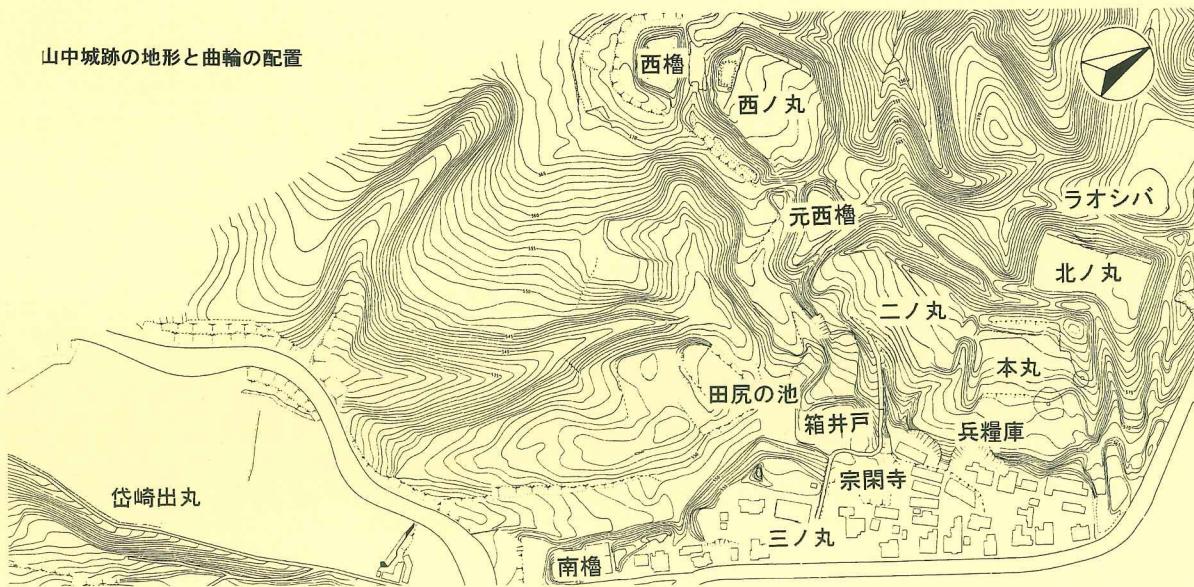
山中城跡の地形と曲輪の配置

中山城は放射状に分岐した3本の尾根を利用して築城しています。主尾根の中央に本丸を置き、これを中心として、北尾根に北ノ丸、ラオシバ、西尾根に二ノ丸、元西櫓、西ノ丸と曲輪を連ね、南西尾根に三ノ丸、南櫓、岱崎出丸を配置しており、全体としては南西方向に開いたU字状の連郭式城郭としています。その曲輪は、尾根を障子堀と呼ばれる後北条氏独特の手法による堀によって掘り切り、独立性の高いものとなっています。尾根の側縁には横堀と帯郭を配置して、二重の防衛ラインを構築しており、城郭の最先端部には西櫓と呼ぶ角馬出が設置されていて、後北条氏の論理的な最新築城技術を見ることが出来ます。

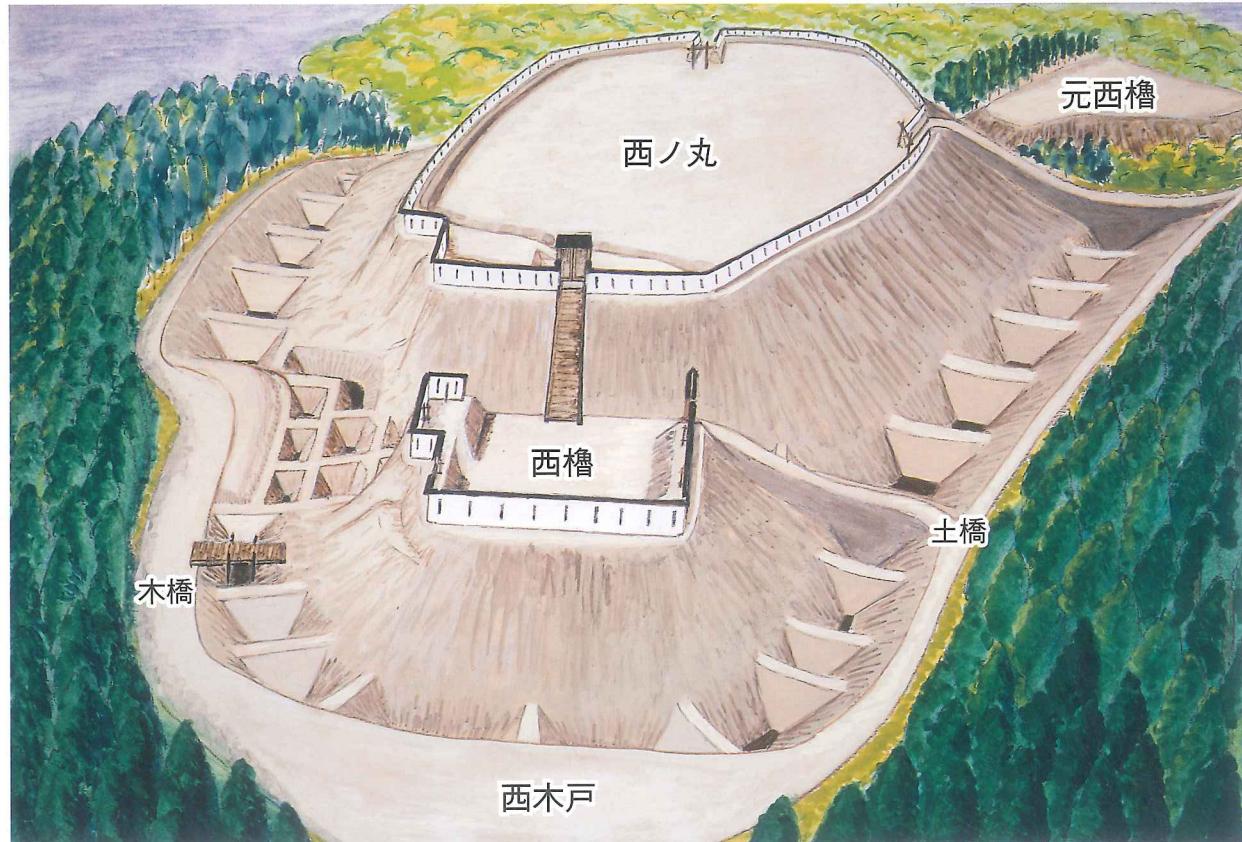
後北条流角馬出（西櫓）

障子堀には単列と複列があり、単列の障子堀は西櫓にその典型が見られます。そこでは堀の中に高さ1.8m程の敵を障壁として掘り残し、堀全体を10区画に区分しています。一区画の大きさは、長さ8~9m、幅2m前後で、敵法面の傾斜は概ね55°の急傾斜なものとなっています。仮に堀底へ転落した場合、この敵を乗り越えて脱出することは到底不可能と思われます。堀そのものの深さが9m以上あり、しかも地質がローム層であるため滑りやすく、素手でよじ登ることは困難です。甲冑を身にまとい、刀剣・弓矢を携えた重装備の兵士が落ち込んだ場合、まさに蟻地獄に落ち込んだ蟻のごとき様相を呈したことでしょう。

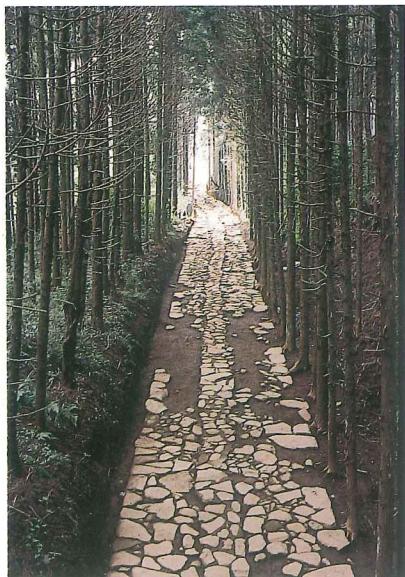
発掘された石畳(腰巻地区)

整備に先立って行った発掘調査の結果、石畳は一辺が30~70cm・厚さ20~30cm程度の大型の石材を両側に直線的に配置し、その内側にやや小型の石材を隙間なく敷き並べた、幅二間(約3.6m)を基本とする道であることがわかりました。石畳に使用している石材の大部分は、自然に板のように割れた安山岩です。こうした石材は周辺の沢筋から運んできたものと推定されています。

また、大部分の石材はローム層の上に直接据えてあり、特別な基礎構造はほとんど作られていませんでした。大型で重量のある石材をしっかりと組み合わせることによって、基礎を作らなくても十分な強度が得られていたのでしょう。

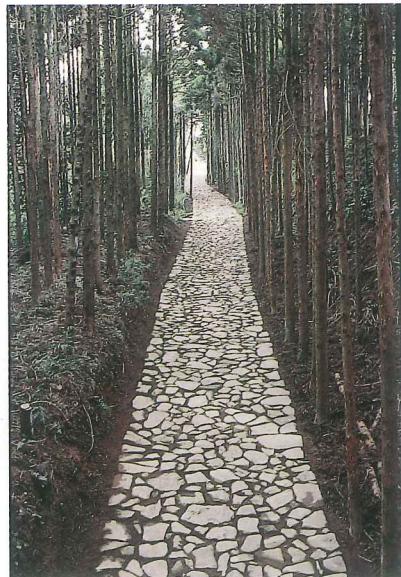
整備後の石畳

こうした発掘調査の結果と地形的な制約に基づいて、複数の手法によって整備を実施しました。整備の手法には、本来の石畳にできるかぎり手を加えない「現状維持・部分補修」、基礎の上に元通り石畳を復元する「下部基礎復元」、基礎の上に平成の石畳を造る「下部基礎整備」等があります。これらの整備で新たに補充した石材は、本来の石畳に使用されていた石材によく似た、神奈川県小田原市根府川の田代山で産出する板状に割れる安山岩を使用しました。

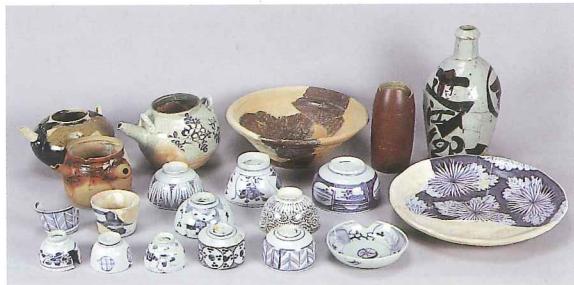
出土した陶磁器

三島市教育委員会では、山中地区公民館建設に伴う史跡山中城跡三ノ丸の現状変更に伴い、平成元年、発掘調査を実施しました。その調査で、山中宿の茶店の遺構と考えられる多数の柱穴や穴蔵、井戸、ゴミ穴などが発見されました。そして出土した陶磁器に屋号を記名したものがあり、この発掘調査場所が「水戸屋」と呼ばれる茶店であることが明らかとなりました。出土した陶磁器は、飯茶碗や湯飲み茶碗、そして土瓶や急須がほとんどで、飲食業である茶屋の生活を明らかに示すものでした。その中には19世紀中頃、イギリスとオランダで製造され、長崎の出島を経由して日本に輸入された、貴重な陶磁器も発見されています。いったいどの様な人がこの山中宿に持ち込んだのでしょうか、大きな謎となっています。

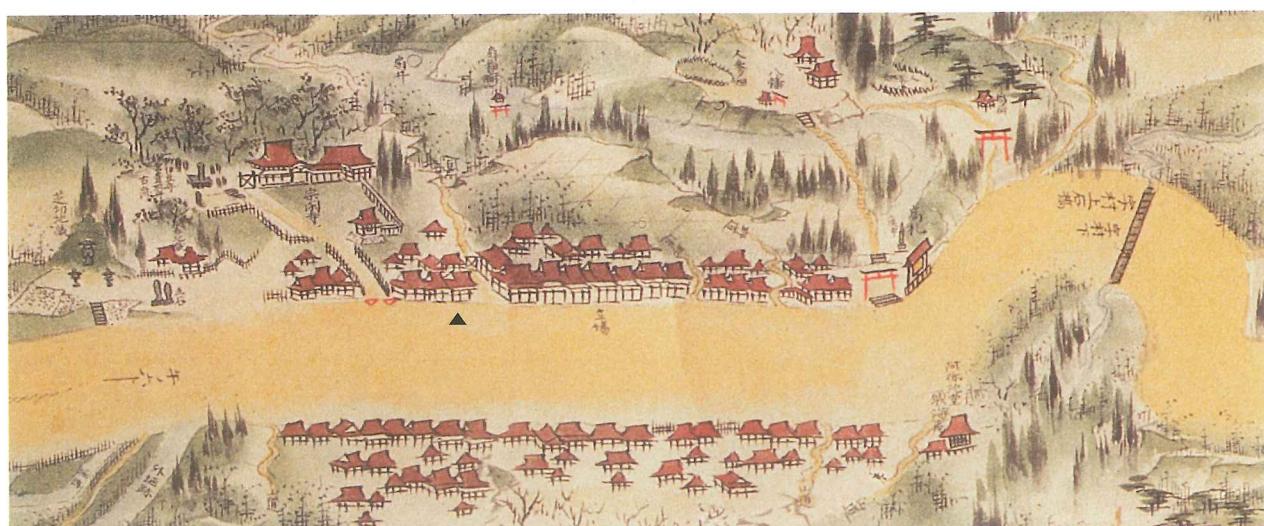
『東海道分間延絵図』（1806）東京国立博物館所蔵

五街道分間見取延絵図の一つで、江戸幕府の道中奉行所が、18世紀末から19世紀初頭にかけて測量の上描いたものです。道中の寺社や宿場、旧跡、一里塚などが豊かな彩色によって極めて精密に描写されており、往時を知る最良の資料となっています。山中宿には38軒の家屋が描かれ、宗閑寺や発掘された石橋なども現状とほぼ一致しています。この絵図に見られる情景が最盛期の山中宿の姿と言えるでしょう。

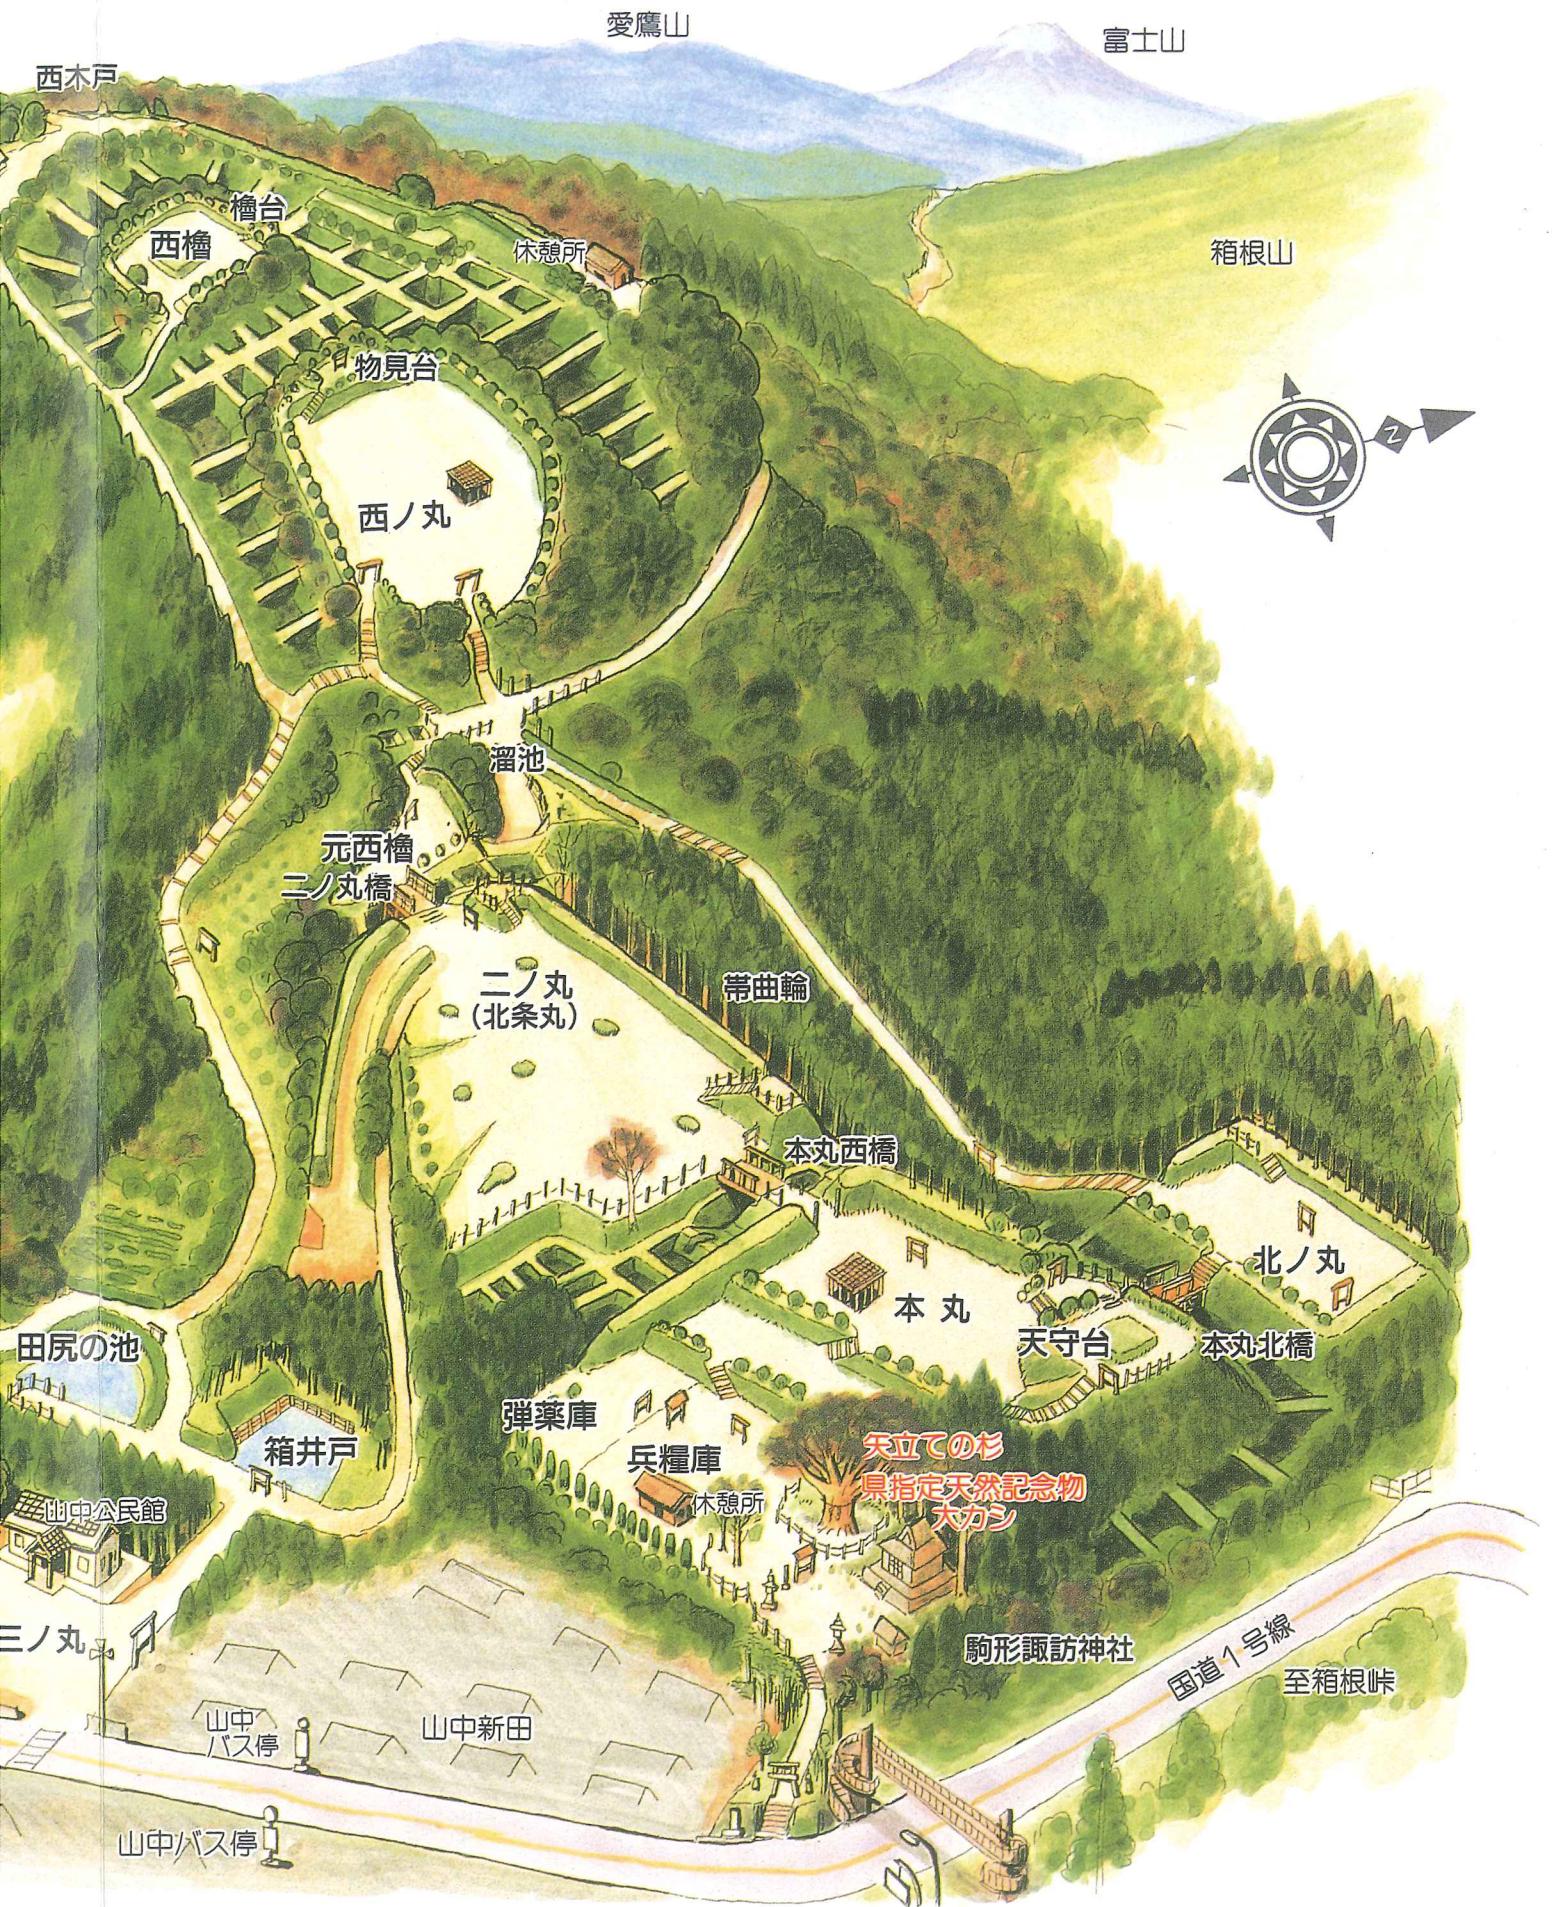
史跡山中城跡

●史跡指定 昭和 9 年 1 月 22 日

●面積 117,856.91m²

●公有地化面積 83,540.50m²

●整備面積 75,479m²
