平成 29 年度 楽寿の森管理計画策定業務

三島市

3. 楽寿の森管理計画

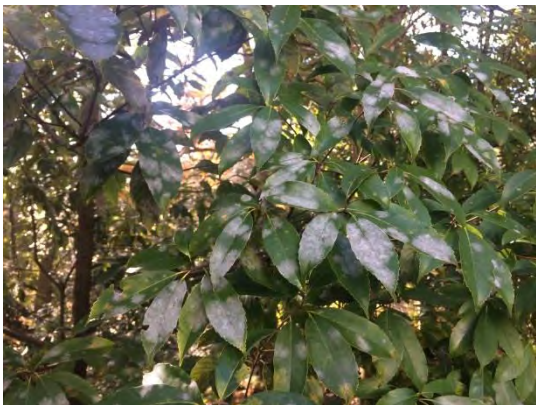
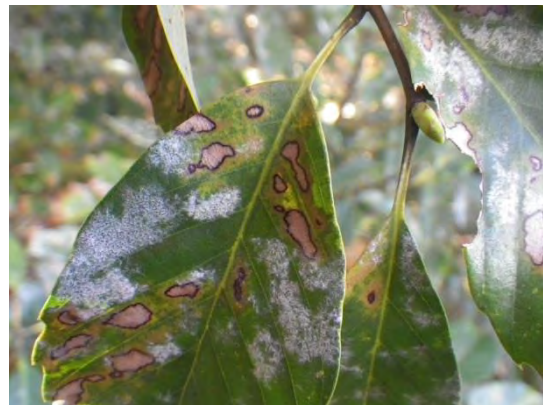
駅前口周辺では、アラカシにうどんこ病や紫カビ病（写真 1-1、1-2）と思われる病斑がかなり広がっている。対処法としては、まずは病斑の見られる枝葉の除去と林内の風通しを良くすることである。アラカシは実生を含め個体数が多いことから、病斑が全体に見られる低木やひこばえはすべて除伐し、一部のみは病斑のある枝葉を除去し、それらは林内に集積せず焼却処分することが望ましい。

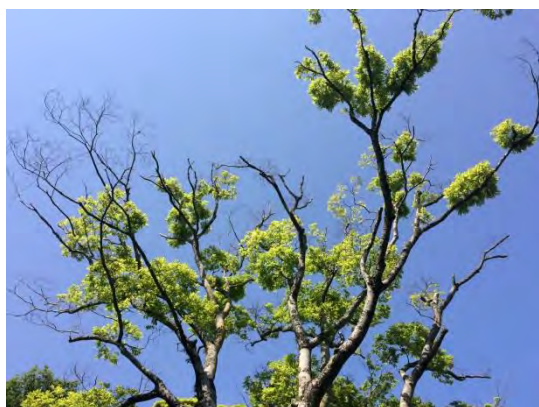
写真 1-3

駅前口東側にある溶岩塚南側では、高木のエノキ（テープ No.241）（写真 1-3）やイロハモミジ（テープ No.243）の衰退が著しいことから、これらを監視樹木とする。梢端から衰退していることから、土壌の水分状況の悪化、何らかの原因による細根の枯死などが考えられる。枯れ枝の落枝が度々起こっており、散策路沿いであることから早急な枯れ枝の除去、詳細な調査と処置、伐採後に新たな樹木を植栽するなどの対処をする必要がある。

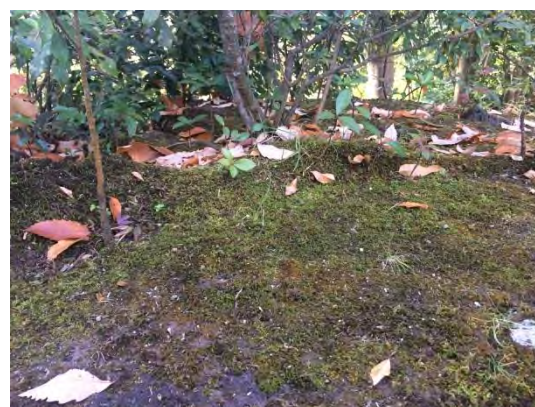
写真 1-4

駅前口東側にある溶岩塚周辺は、見た目からも浅い土壌の上に樹木が生育している（写真 1-4）ことが確認できる。一方で表層にはコケ類が多く生えていることから、土壌が浅いながらも保水力が保たれていると考えられる。そのため本エリアでは、強度な除伐を行うと乾燥による土壌の水分状況の悪化や強雨による土壌流出の可能性が高まると予想されるため、除伐は病斑の現れているアラカシや枯死木などの最小限に留めた方がよい。

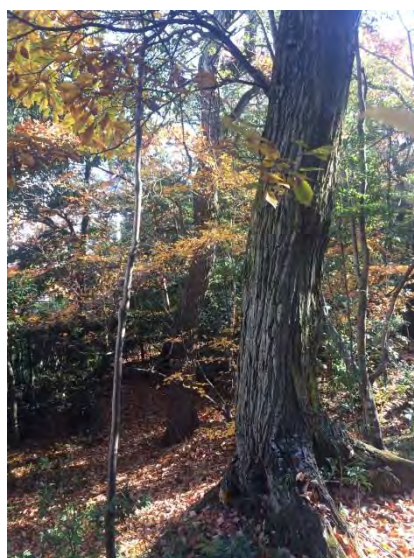
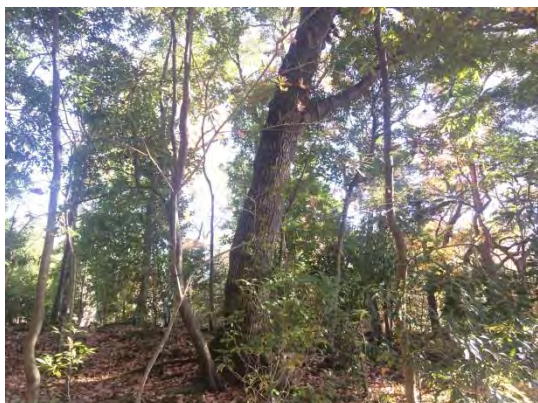
特記種として、コナラの大木（写真 1-5、1-6）が挙げられる。他のエリアにも大木はあるが、本エリアと街の森エリアではまとまって大木が生育していることから特記種に選定した。種としては一般的なものだが、人里に近い場所では薪炭材やしいたけのほだ木などに利用されやすいため、大木に成長する前に伐採されてしまうことが多い。そのため、楽寿園のような立地環境で伐採されずに大木となるのは稀である。しかし、園路に近いもので枝の先枯れが目立つもの（テー

プ No.244) があり、それらは枯れ枝の除去をするとともに、監視樹木として今後も注視する必要がある。

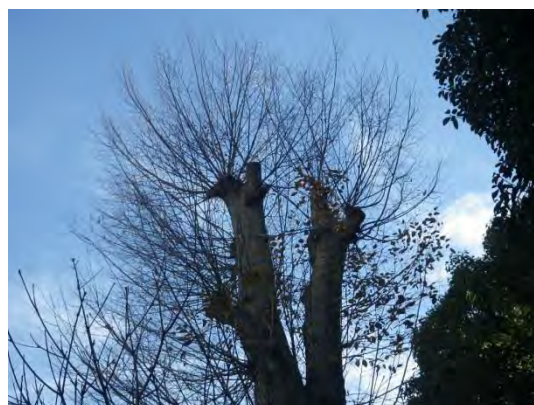
写真 2-1

本エリアの東側は住宅地と隣接しており、林縁部の高木は幹の途中で伐採されている個体(写真 2-1)がいくつも見られる。幹の途中での伐採は切断面が大きくなるため、そこから腐朽して樹勢が衰退する可能性が高い。住宅隣接木に限っては、住宅地の日

照条件や落枝落葉の影響に配慮する必要があるため、大木のまま残すことが困難な場合、根元から伐採し、その材を建物やベンチの補修、看板などに利用する方法も検討する必要がある。

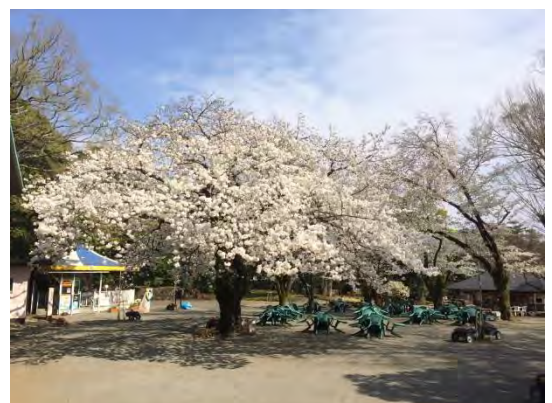
写真 3-2

もう一つの特記種はメリーゴーランド前のソメイヨシノ（テープ No.247）（写真3-2）。樹種は一般的なものだが、園内のソメイヨシノの中では最も高木がまとまって生育しており、花の季節には多くの来園者の憩いの場となっている。一方で木の周りに囲いは無く、表土は固く締め固め（踏み固め）られているため、今後、樹勢の衰退が起こる可能性があり、監視樹木として注視する必要がある。

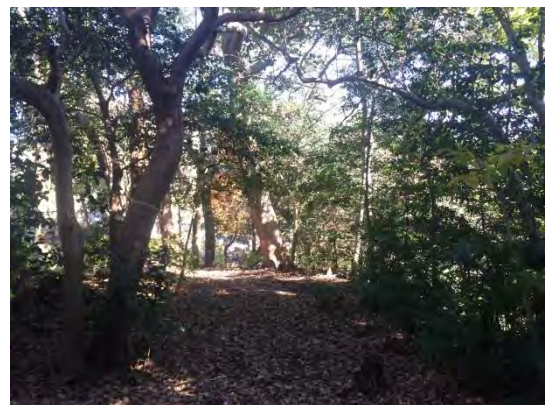
写真 4-1

天神の森の散策路沿いにはヤブツバキが多く植えられている場所(写真4-1)があり、ここでは例年、チャドクガが集団で発生している。先の記述の通り、チャドクガは人的被害が出やすいため、防除の徹底だけでなく、散策路沿いの個体はある程度除伐し、来園者の安全に配慮することが望ましい。

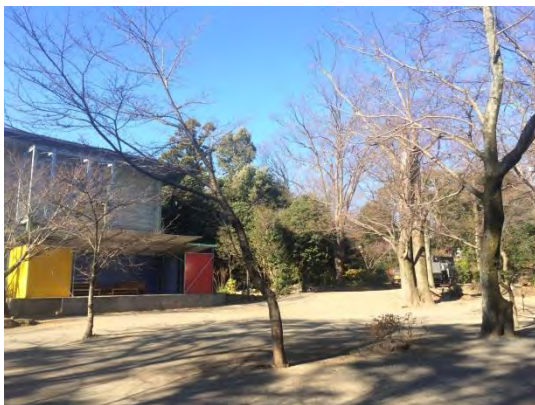
写真 4-2

郷土資料館横のステージ前には高木のサクラ類（No.(16)）やケヤキが点在（テープ No.250）（No.(15)）（写真 4-2）しているが、これらを監視樹木とする。この場所はイベント時に多くの人や車両が周辺を行き来することで土壌が踏み固められており、このことがケヤキの樹勢の衰退（テープ No.250）（写真 4-3）に影響していると推測される。土壌環境の悪化が続けば、樹勢の衰退が進む可能性がある。樹木の維持の観点だけから考えれば、囲いを設けたり、移植したりすることが望ましいが、木陰の下でのイベント実施という環境も楽寿園では大事な観点ではあるため、当面は現状のまま注視することが望ましい。

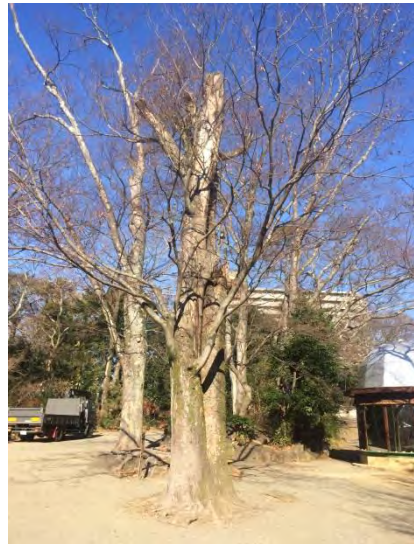
写真 4-3

樹木番号	テープ記号	地図番号	樹種	樹高(m)	胸高直径(cm)	根元直径(cm)	地上部の状態	土壌の状態	主な樹勢衰退要因	望まれる処置
10	250	8	ケヤキ (双幹)	13	(南主幹) 64.3 (北幹) 77.4	152	(南主幹)9.7mに断幹痕(北幹)8.7mに断幹痕、北主幹は4.4mで欠損・葉色悪く、萎れざみ	<ul style="list-style-type: none"> 周辺園路の土壌固結 土壌中に碎石やゴミ多い 	周辺園路の土壌固結	<ul style="list-style-type: none"> 前面園路の膨軟化処理 肥料の施用 南主幹を地上3mで切断 北幹の切除痕処理
11	251	13	クスノキ	26	92.7	104	葉の発生が少なく、密度が著しく疎	周辺園路の土壌固結	周辺園路の土壌固結	<ul style="list-style-type: none"> 前面園路の膨軟化処理 肥料の施用 整枝、剪定
12	252	13	クスノキ	26	58.9	68.8	葉の発生が少なく、密度が著しく疎	周辺園路の土壌固結	周辺園路の土壌固結	<ul style="list-style-type: none"> 前面園路の膨軟化処理 肥料の施用 整枝、剪定
13	253	13	ケヤキ	25	79.0	126	<ul style="list-style-type: none"> 葉の発生が少なく、密度が著しく疎 園路側に枯れ枝 	前面園路の土壌固結	前面園路の土壌固結	<ul style="list-style-type: none"> 前面園路の膨軟化処理 肥料の施用 整枝、剪定、枯枝除去

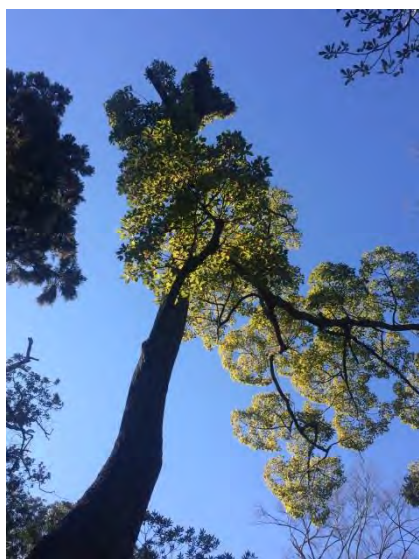
写真 5-1

池の周りに生えるクスノキやケヤキの高木は、複数の個体が梢端から衰退（写真 5-1）している。散策路上に枯れ枝が見られることから、早急に枯れ枝の除去を行うことが望まれる。また、すでに枯死した個体もあることから、他の衰退木も今後枯死する可能性が高い。原因は詳細な調査をしなければ判断できないが、症状や衰退木の周囲が散策路になっていることから、土壌に原因があると考えられる。

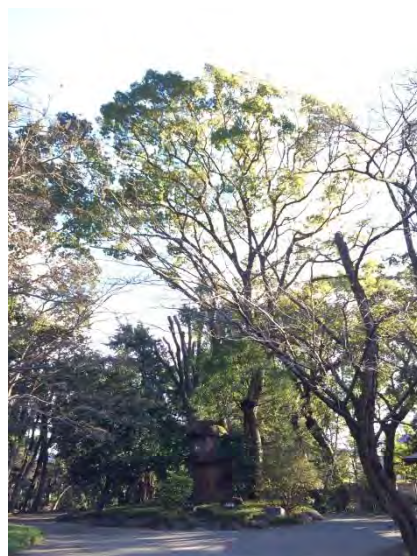
写真 5-2

楽寿灯籠となりのクスノキ（テープ No.251、252）（写真 5-2）の高木は灯籠と一体の風景をつくっており、健全な状態を保つ必要性が高いことから監視樹木とする。しかし、ここ数年で徐々に葉が少なくなってきており、枯れ枝が目立つ前に原因を調査し、必要な処置をすることが望まれる。

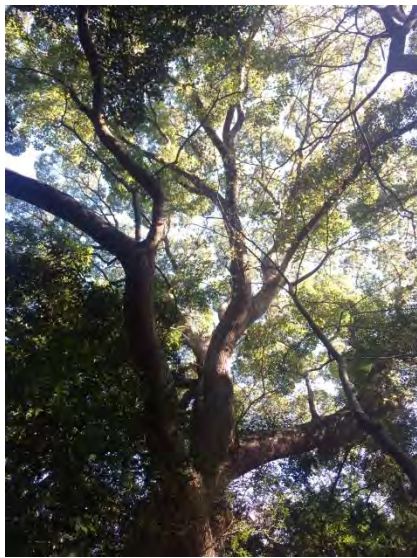
写真 6-1

本エリア内には既存の散策路があるため、一般開放して来園者が散策することは可能だが、大木（写真 6-1）が多く、強風時に多くの落枝が発生していることから、一般開放するためには枯れ枝の除去等の樹木管理作業が必要不可欠である。

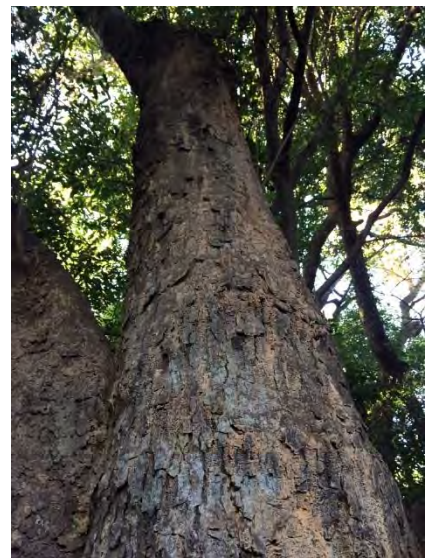
写真 6-2

本エリア北側の作業小屋裏にアカガシの大木があるが、急激な落葉と枝枯れが確認されたため、監視樹木に加える。幹にはナラ枯れ病の病原菌を媒介するカシノナガキクイムシによるマスアタックの痕跡（写真 6-2）が見られ、ナラ枯れ病に感染した可能性がある。アカガシの大木は園内にはほとんど見られないため、今後の様子を注視する必要がある。

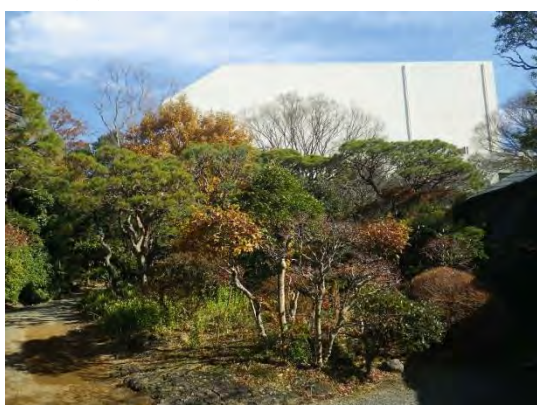
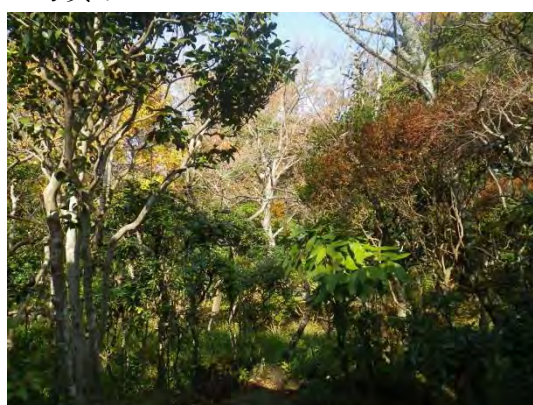
梅御殿の庭園として造成、管理されているため、周辺の常盤の森やさぎの森に見られるような常緑広葉樹の高木は少ない。実生木による樹木の更新を図るようなエリアではないため、実生木は積極的に除伐し、アラカシやスダジイのような高木性の照葉樹は枝先を詰めて、あまり高木にならない管理の仕方が望ましい（写真 7-1、7-2）。

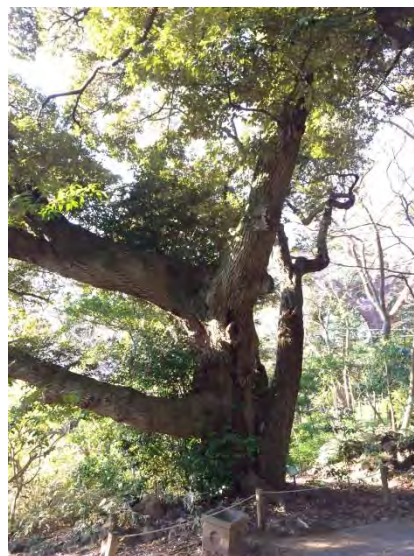
写真 8-2

次に、いこいの松の北側にあるスタジイが特記種と監視樹木に挙げられる（写真 8-2）。種としては一般的なものだが、園内で最も太いスタジイで、力強い樹形をしている。しかし、太い枝の枯死が見られたり、太い枝の切除痕からの腐朽が見られ、幹内部の空洞化や腐朽の発生が懸念される。

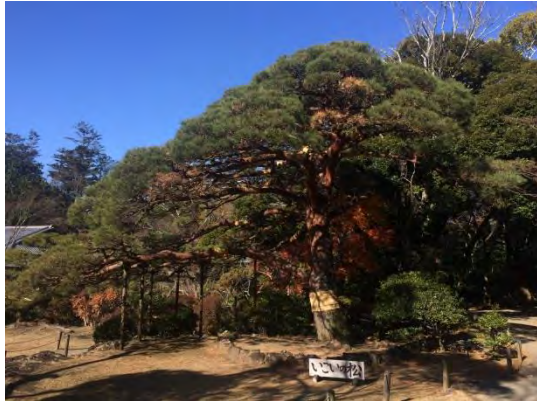
写真 9-1

次に、園を代表する「いこいの松」であるアカマツ（写真 9-1）が監視樹木に挙げられる。以前は樹勢が旺盛であったものの、局所的に先枯れが発生しており、特に平成 29 年の年末には先枯れが目立ち始めた。詳しい調査結果は「6. 監視樹木の選定と管理方法の提案監視」に記載する。

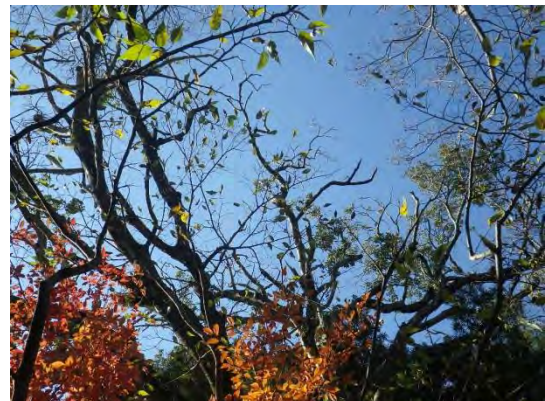
写真 9-2

本エリア南側の市道に隣接する高木は、枯れ枝の有無の確認と枯れ枝の除去を行い、落枝の発生を極力抑えることに努めた方がよい。特にクロガネモチ（写真 9-2）の大木は、樹勢が衰退して落葉が進んでおり、早急に枝枯れ部分の除去が望ましいため、監視樹木に選定する。

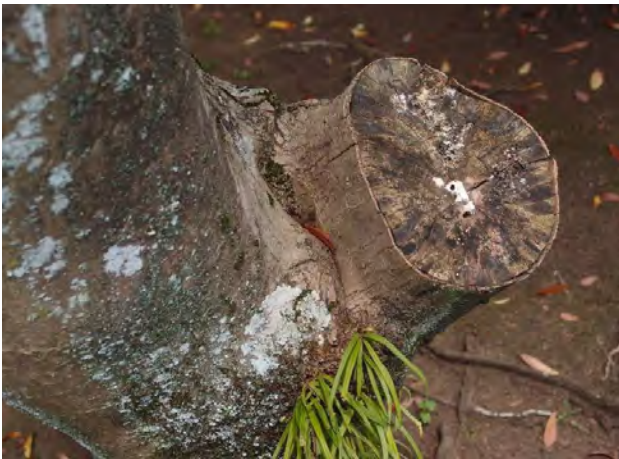
↑ No 243 イロハモミジ
(枝切除痕の腐朽)

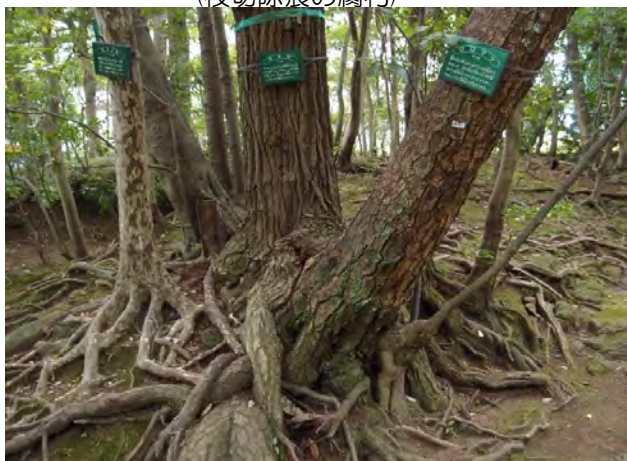
↑ No 246 クロマツ、コナラ、カゴノキ、アラカシ
(根どうしが絡み合っている)

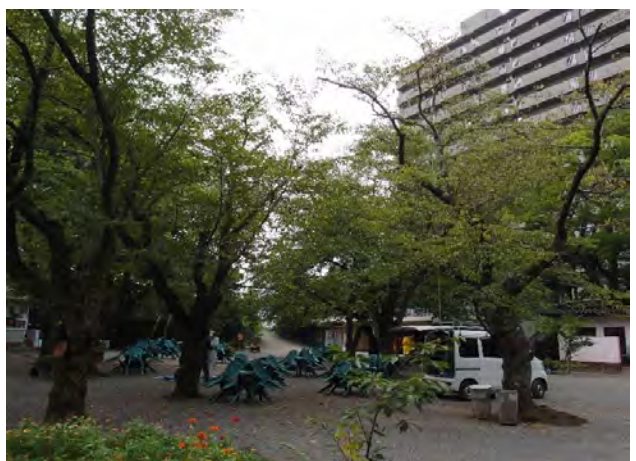
↑ No 247 ソメイヨシノ群
(植栽地一帯がコンクリート敷設)

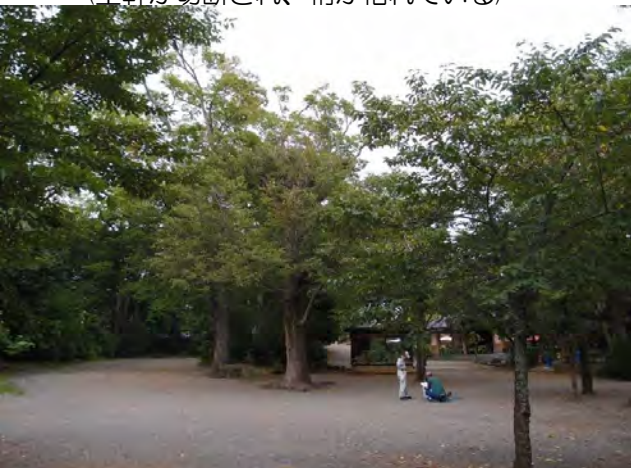
↑ No 250 ケヤキ(双幹)
(左側主幹 地上3mまで腐朽)
