# 三島駅南口周辺開発 地下水対策検討委員会

## 第6回委員会

- 広域観光交流拠点整備事業の進捗状況 -

令和2年10月7日(水)

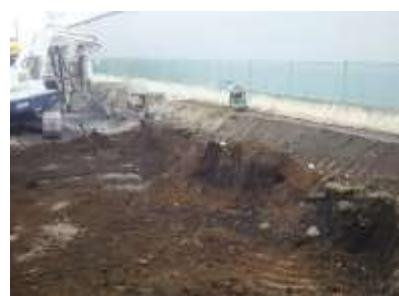
図 地盤改良及びオープンカットの状況

- 地下掘削時、壁面を斜めに切る箇所はオープンカット工法が、一部斜めに切れない箇所は地盤改良を採用
- 地盤改良は、紛体(セメント系地盤改良材)を使用し、地中の水分と反応させ強度を確保する計画。また、降雨時に紛体が地下へ流出しないようブルーシートなどの養生を実施
  - 紛体は液状とならないため、地下へ流入しづらい。改良範囲は地表1m程度(一部2m)であり、地下水面までの離隔があることから影響は小さいと評価
- 地下水への影響がないか確認するため、モニタリングを実施(②供用前のモニタリング計画参照)。影響が確認された場合は、工事を中断して原因究明、対応策を講じる計画
- 地下水への影響は確認されず、土留めが完了

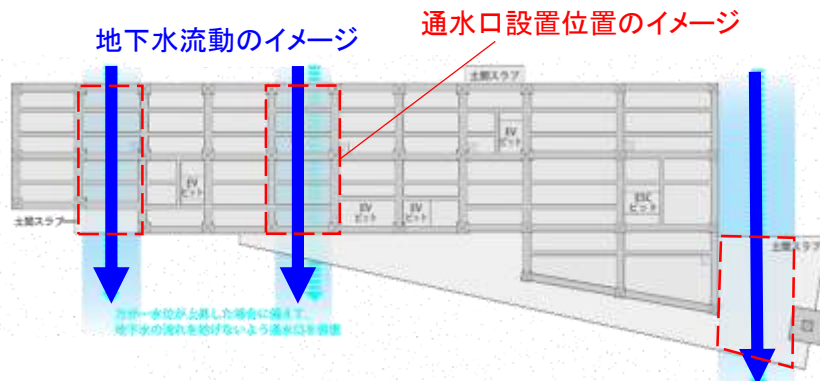
図 通水口設置イメージ(提案時のプランに追記)

- 通水口は、右上図に示すとおり、**建物に対し南北方向**に設置が計画された。
  - 平成5.6年調査より、**三島駅周辺の地下水は北から南に流動**していることを確認。
  - 設置位置は、地下水の流れに**並行**であり**万が一の地下水位上昇時に、地下水流動を遮断しない計画**となっていることを確認。
- 通水口は右下図に示すとおり、**透水パイプを通し周囲を砕石で充填**する計画であった。
  - 透水性が確保できる部材を採用しているが、**現地試験を行い実際に透水するか確認する必要がある。**

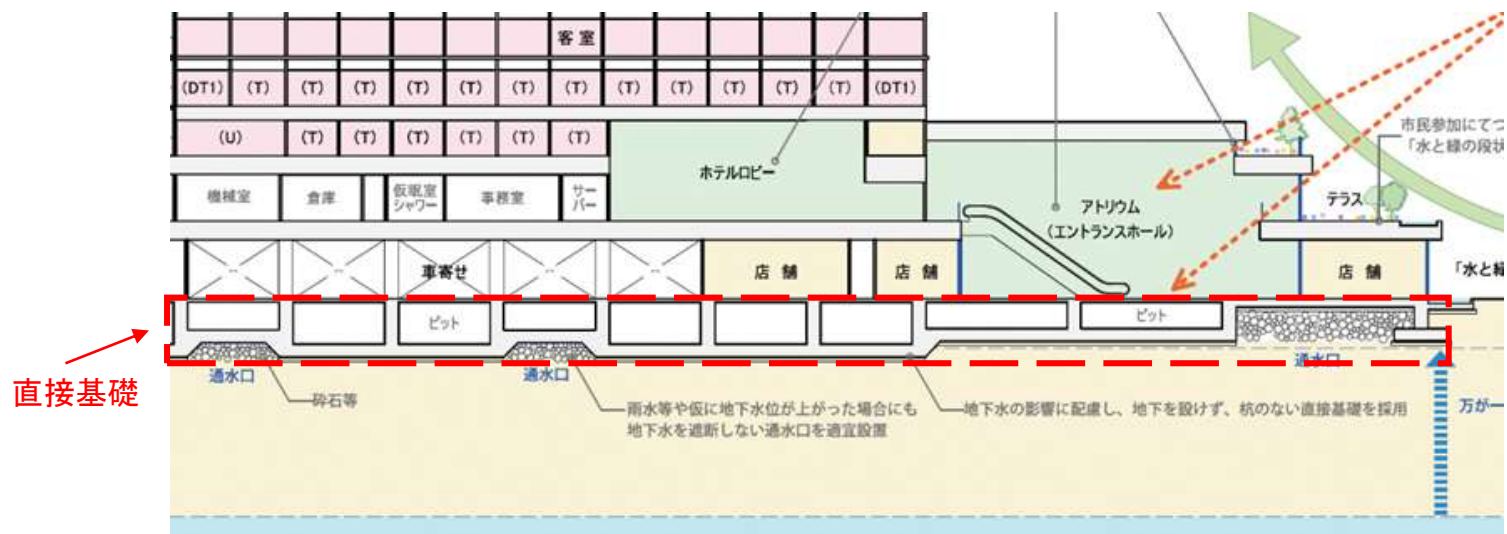
図 直接基礎のイメージ(提案時のプランに加筆)

- 三島市の湧水・地下水へ配慮し、杭を打たない「**直接基礎**」を採用

- 工事前の調査を踏まえ、直接基礎(下図)により**建物の重量を支えることが可能であるか検証**する必要がある。

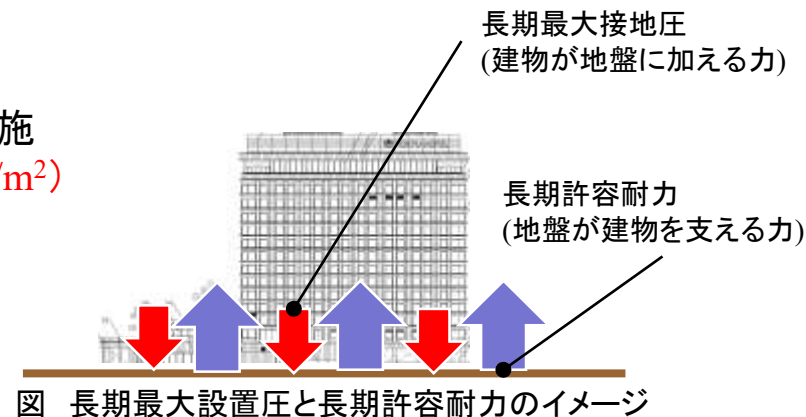
図 直接基礎の妥当性の検討の検討フロー

- 直接基礎の妥当性の検討は、下図のフローで検証が実施
- **長期許容耐力 ( $1,050\text{kN/m}^2$ ) > 長期最大接地圧 ( $299\text{kN/m}^2$ )** となり、**直接基礎における建築物の安全性を確認**

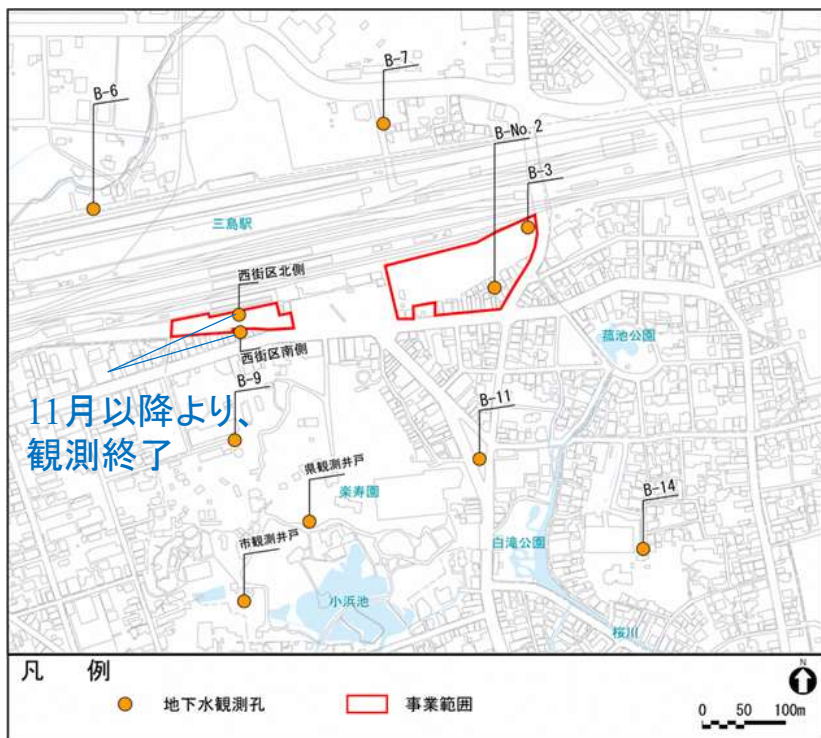
図 三島駅周辺地下水モニタリング地点

- 西街区の地下水位・地下水質は、三島市が観測している他の井戸の変化と同様に変化していることが確認できることから、事業における地下水への影響はないと判断する。
- 工事着手前からこれまで、市がモニタリングしている数か所の観測井戸に加えて、事業者が工事の影響を確認するため、新たに西街区内に観測井戸を2箇所設置し、地下水モニタリングを実施していたが、今後は従前の体制に戻し、西街区の地下水観測井戸については、随時使用できる状態として、必要に応じて調査を実施する。

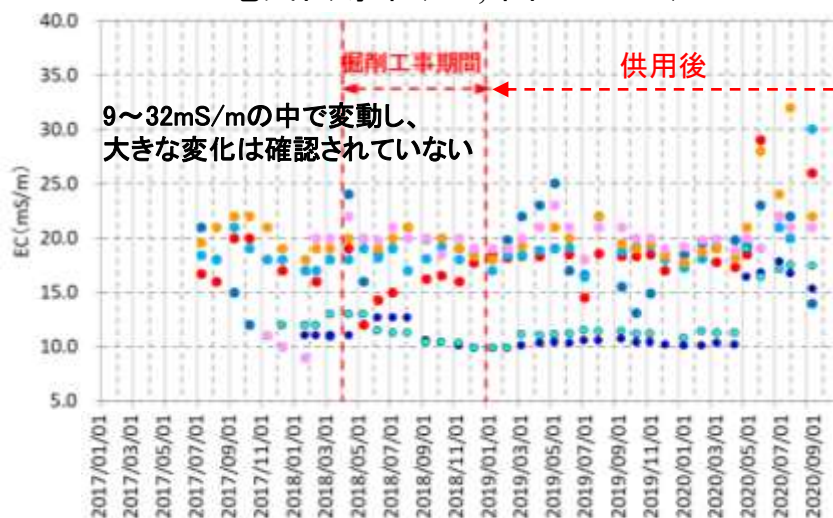
電気伝導率 (EC, 単位: mS/m)

- 西街区における、溶岩の掘削工事が、2018年4月～12月に実施された。
- 工事による地下水への影響と考えられる、**地下水質の変化は確認されなかった。**
- 工事後も工事前と同様の変動傾向にあり、工事による影響は見られない。

凡例 ● B-3 ● B-6 ● B-9 ● B-11 ● B-No.2 ● 西街区南側 ● 西街区北側
