三島駅南口周辺開発 地下水対策検討委員会

第9回委員会

-地下水調査結果-

令和5年11月27日(月)

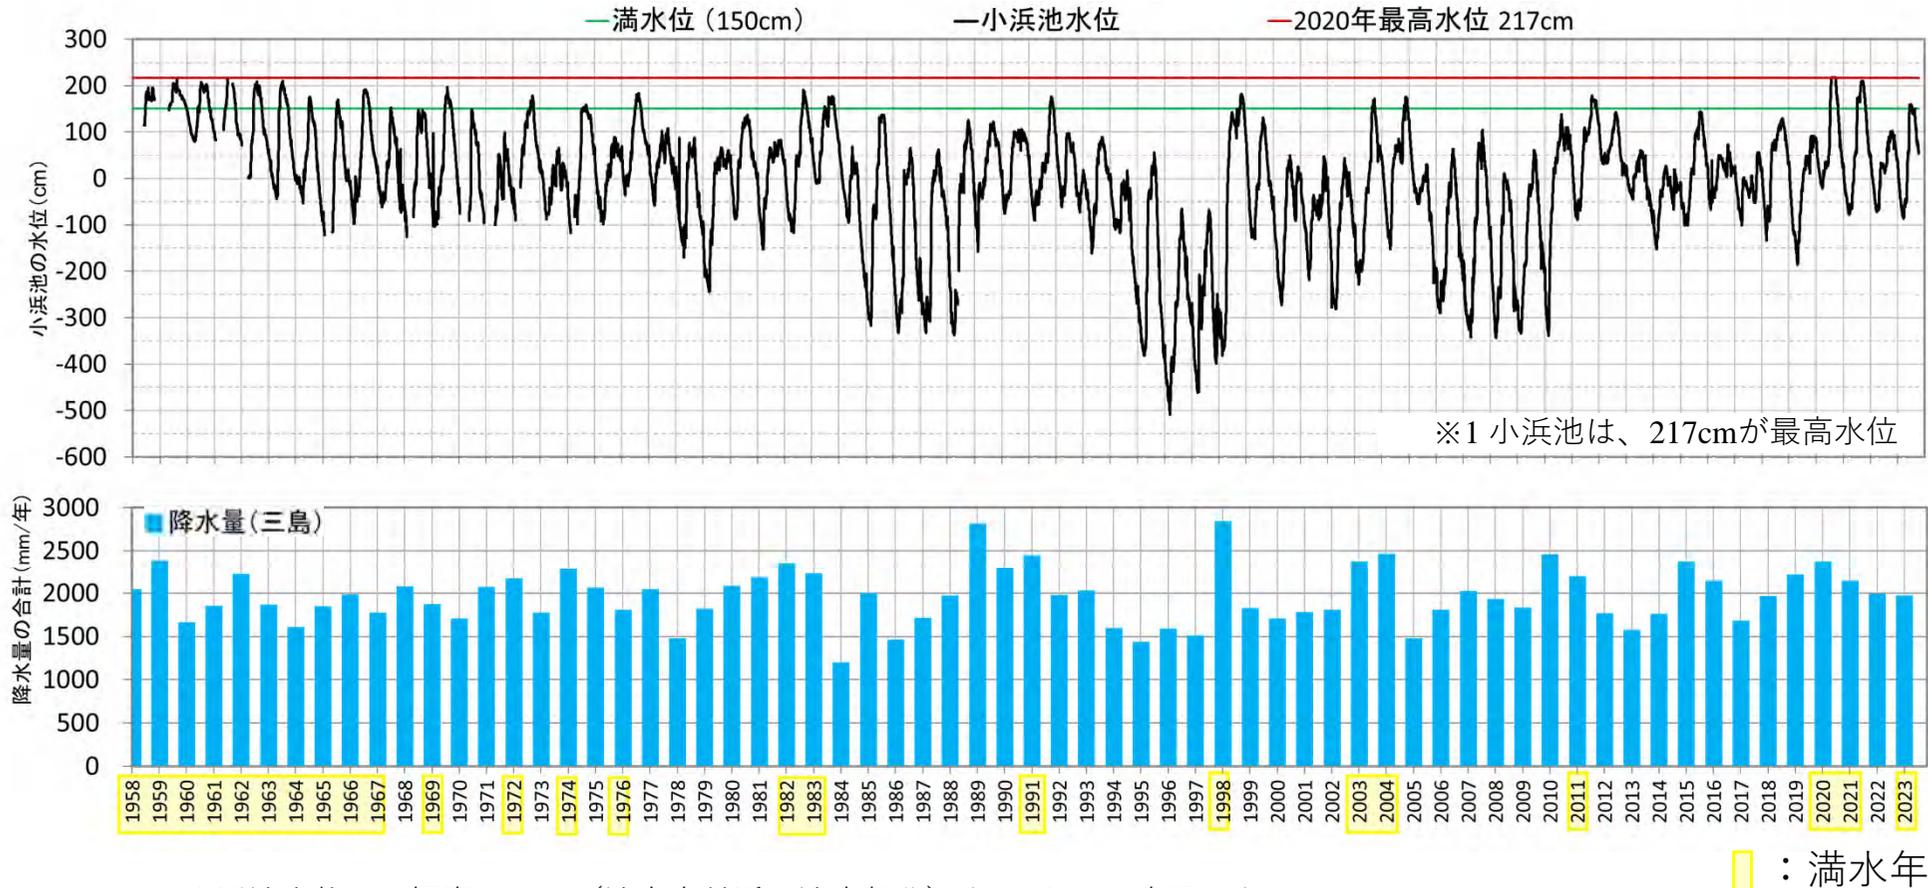
■楽寿園 小浜池水位

- 楽寿園 小浜池は、地下水が地表に現れ形成された池である。
- 小浜池の水位は1958年から観測している。
- 最近10年間では、2019年4月26日に水位-186cmと低い水位を示し、2020年7月25日に217cm^{※1}と観測開始以降で最も高い水位を示した。小浜池の水位は、現在（2023年10月31日）38cm程度を示している。

※ 小浜池水位は、標高25.69m（池中央付近の池底部分）を0cmとして表記したものの

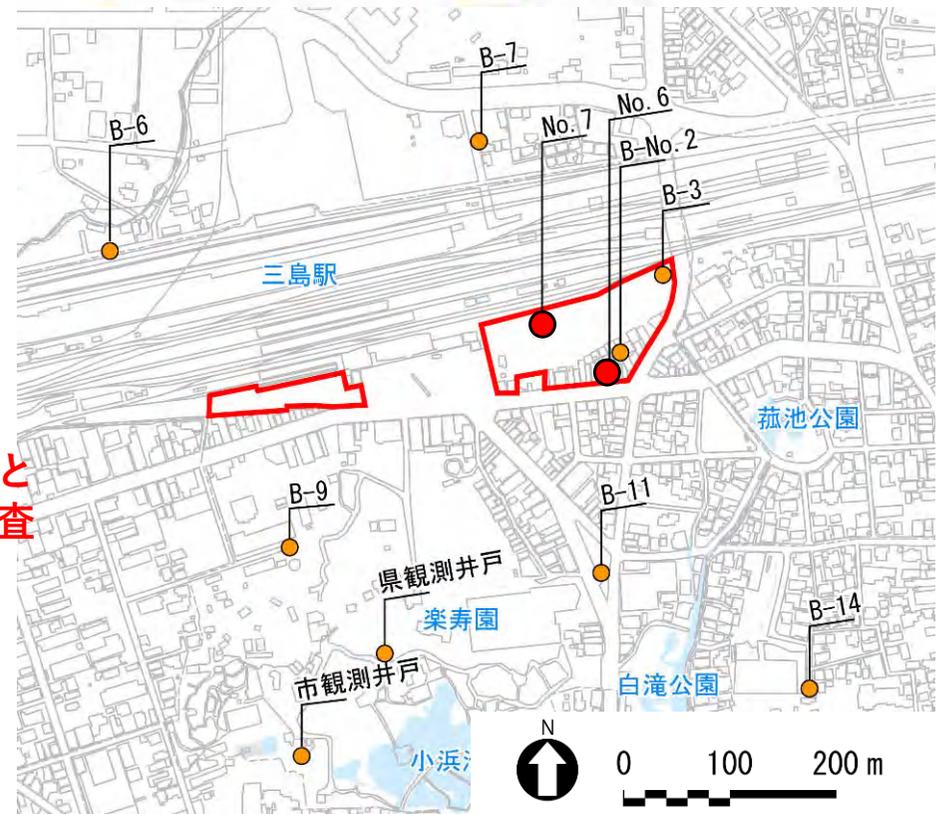
■観測概要

地点	B-3	B-6	B-7	B-9	B-11	B-14	市観測井戸	県観測井戸	B-No.2	No.6	No.7
手ばかり水位測定	○	○	○	○	○	○	○	○	○	○	○
自動水位測定	○	○	○	○	○	△	△	△	○	○	○
水質測定	○	○	○	○	○	△	△	△	○	○	○
調査主体	三島市						事業者

B-7は東街区の上流に位置し、重要な観測地点となることから2023年4月より観測項目を追加

2023年5月よりNo.6とNo.7にて地下水調査を開始

- ・月1回の水温、pH、電気伝導度（EC）、濁度の測定、半年に1回の溶存イオン分析
- ・「No.6」、「No.7」においては、月に1回の水温、pH、電気伝導度（EC）、濁度の測定

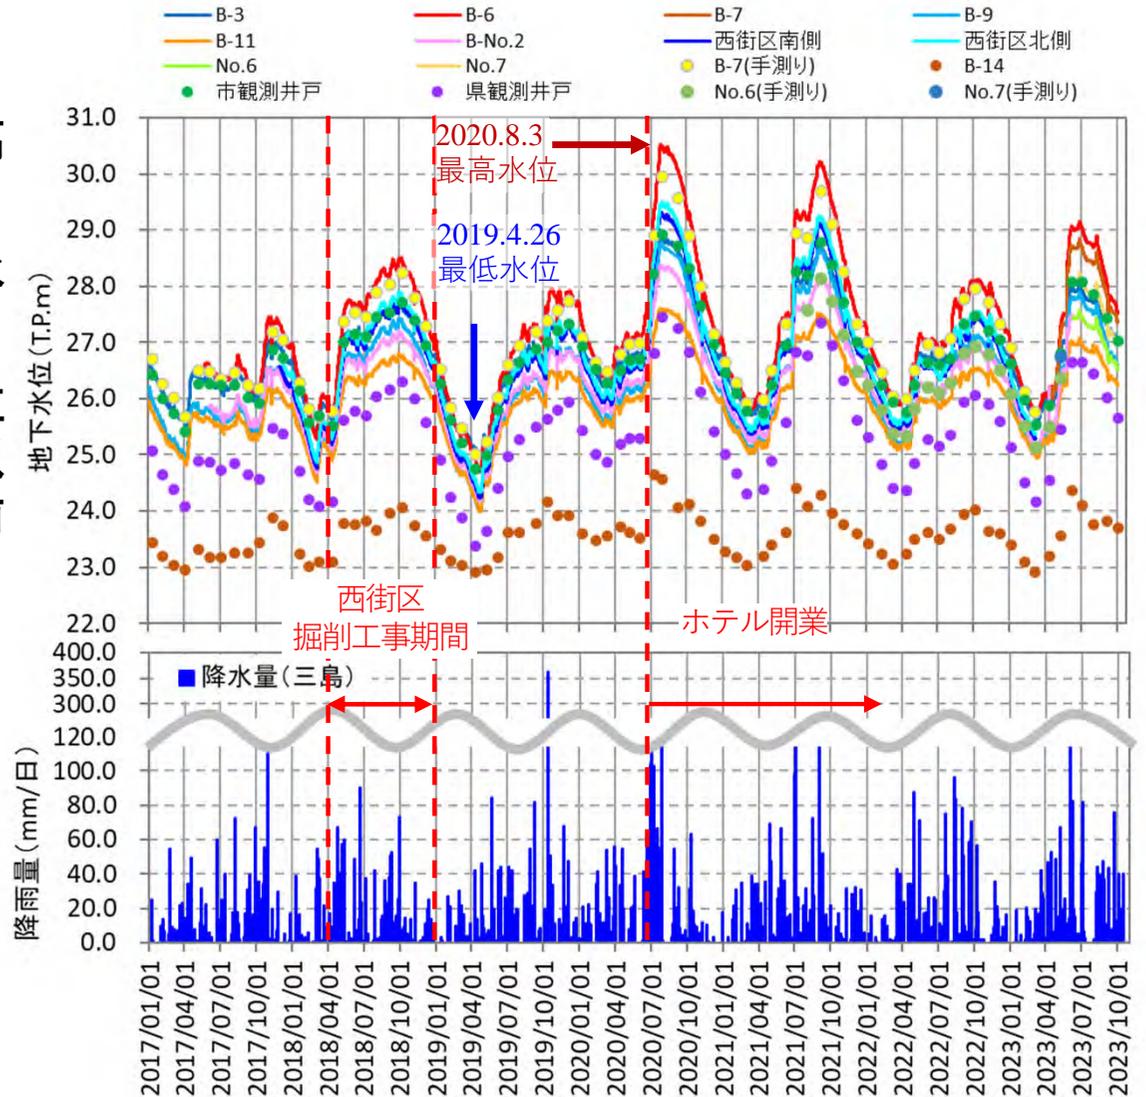
■地下水位調査結果

- 三島駅周辺の地下水位は、4月～5月に上昇した後、6月～10月ごろまで高水位を保ち、11月～3月に低下する。
- 最低水位は2019年4月26日に、最高水位は2020年8月3日に観測した。
- 西街区掘削工事期間による地下水位の変化は確認されず、ホテル開業以降も同様の結果であったことを、前回までの委員会で確認した。

※西街区観測井戸2箇所は2023年3月で調査終了

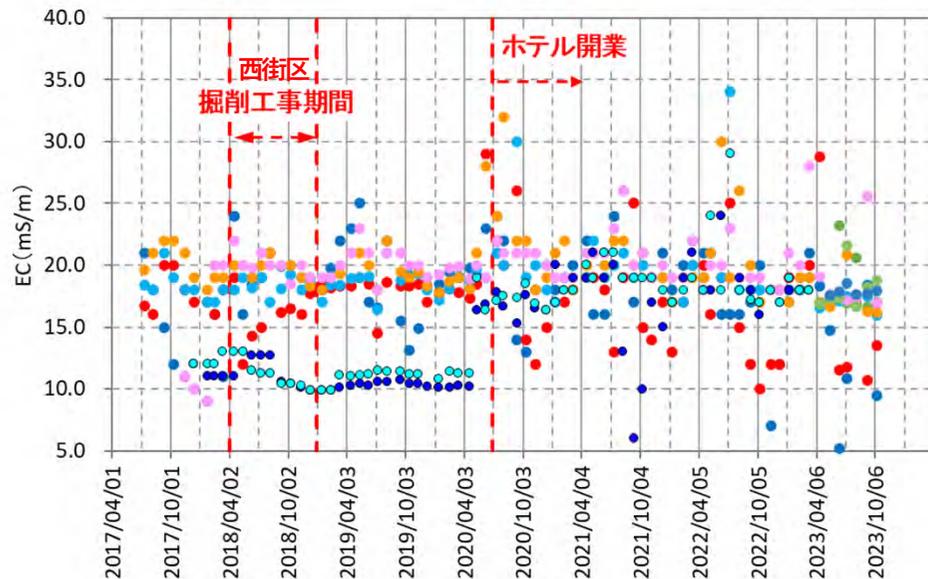
電気伝導度（EC,単位：mS/m）

- 三島駅周辺の地下水において、電気伝導度（EC）は5~34mS/m、pHは6~8、濁度0~22度の幅で変動している。
* 地下水の水質を規定する基準等はない。
- 西街区掘削工事による地下水質の変化は確認されず、ホテル開業以降も同様の結果であった。
- 電気伝導度（EC）について、ホテル開業後に西街区の観測値の上昇が確認されたが、機械の変更により生じた誤差であった。

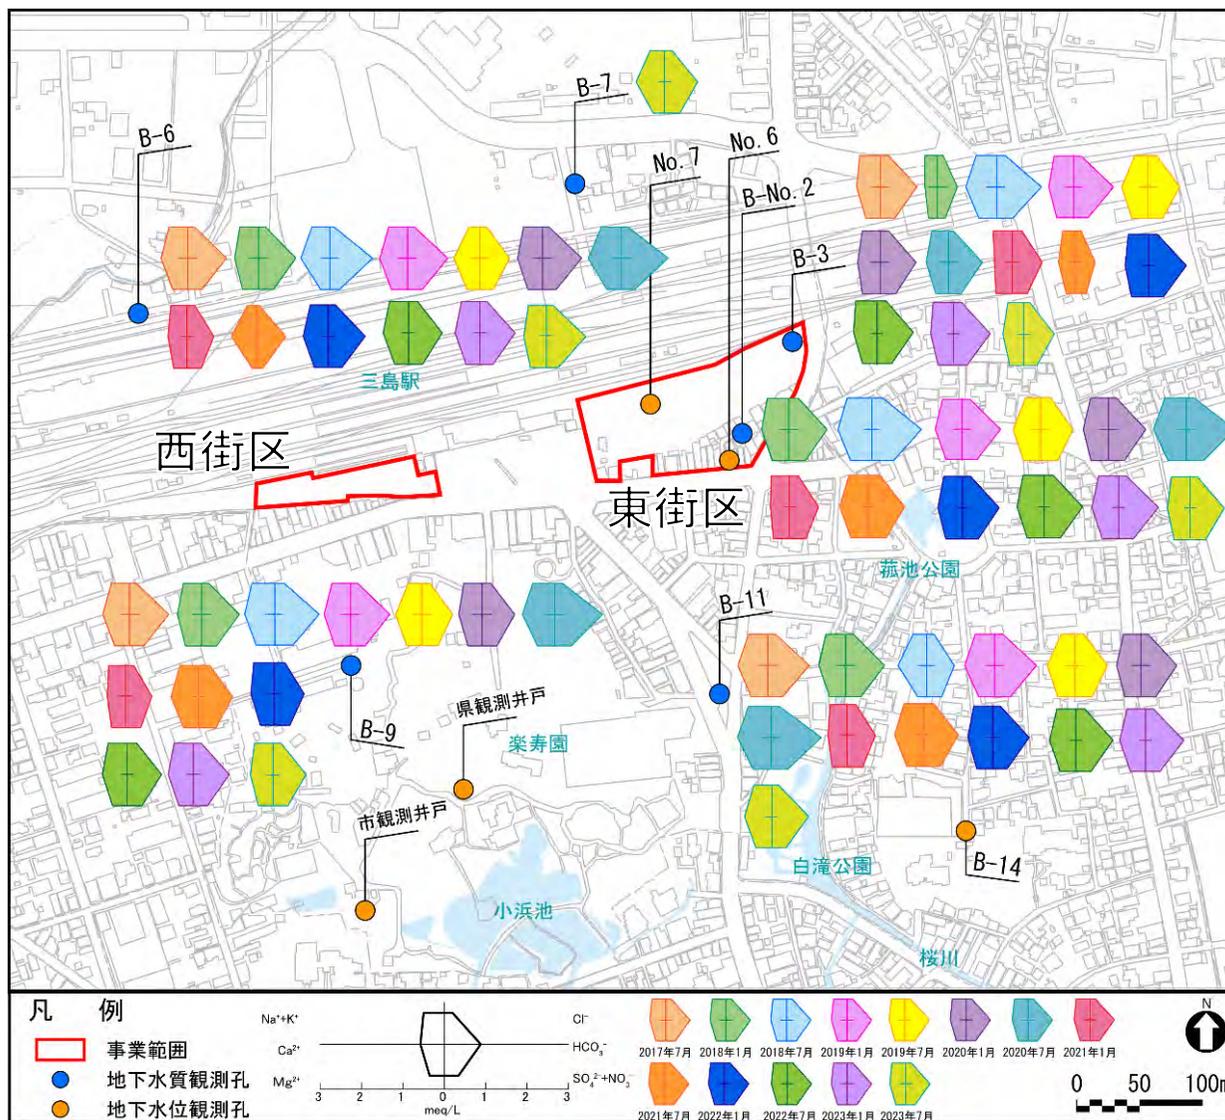
■地下水質調査結果(ヘキサダイアグラム)

- ヘキサダイアグラムは、水に溶存している各種イオン濃度を六角形で図示したもので、その形から地下水の特徴を比較することができる。

- 三島駅周辺の地下水質は、陽イオンの Ca^{2+} と陰イオンの HCO_3^- が多い、 Ca^{2+} - HCO_3^- 型の水質を示している。
- 同時期で比較した場合、各地点のヘキサダイアグラムの形に大きな違いがないことを確認した。
- 地点ごとで比較した場合、季節の違いによるヘキサダイアグラムの形に大きな変化がないことを確認した。
