静岡県三島市

史跡山中城跡保存活用計画

三島市教育委員会

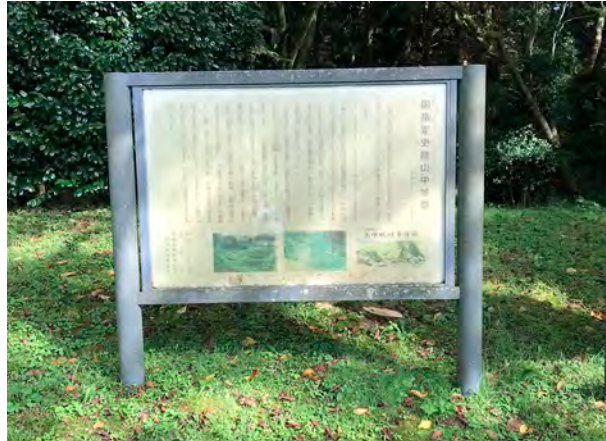
図 5-8 表面が劣化して読みにくくなった説明板

- ・トイレを3か所に設置しているが、大規模なイベントの開催や指定地の拡大があった際にはトイレが不足する可能性がある。
- ・山中城全体や各曲輪等の解説板を多数配置しているが、多言語対応になっていない。
- ・スマホ・タブレットを活用した情報提供と連動した解説板の設置を検討する必要がある。

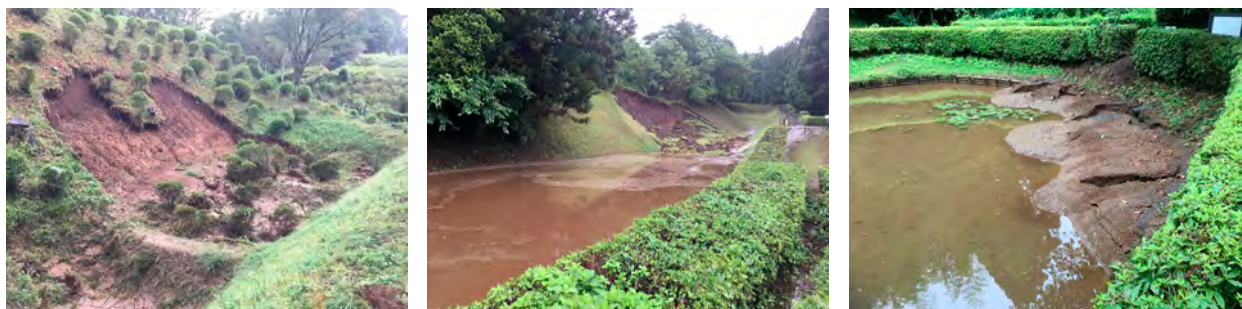
図7-3 被災状況（左から 西ノ丸障子堀、三ノ丸堀、土砂の流入した田尻の池）

今回の被災は集中豪雨により堀に雨水が溜まり、堀の^{のりめん}法面が崩落し、流出した土砂が池に流入したために発生した。今後、このような被害を防ぐためには史跡内からの効率的な排水を可能とすることが必要となる。そのため、現在排水路の設置について計画作成を進めており、令和 5 年度以降に排水路設置工事を実施することを予定している。(災害復旧および排水路設置については「9章 整備」参照)

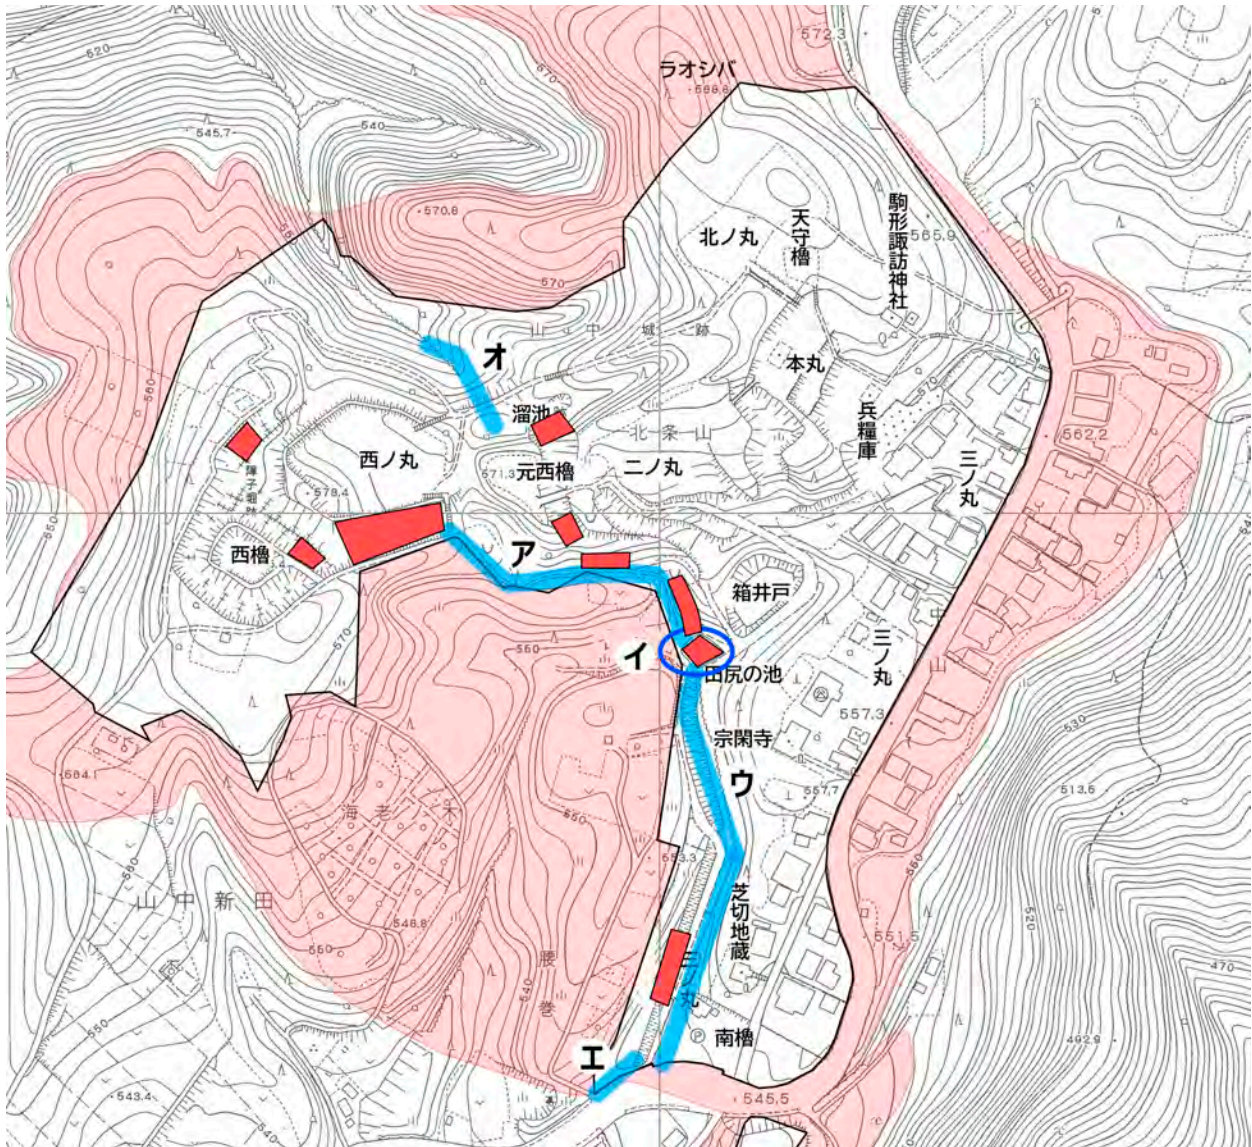
図 9-15 排水路設置予定位置

今後もこのような豪雨の発生が考えられるため、排水路の設置など効果的な排水対策を施すこととなった。そこで、令和4年度(2022)に排水路の設置工事のための測量・実施設計業務委託を行っており、令和5年度(2023)以降に排水路の設置工事と被災箇所の復旧工事を実施していくこととする。

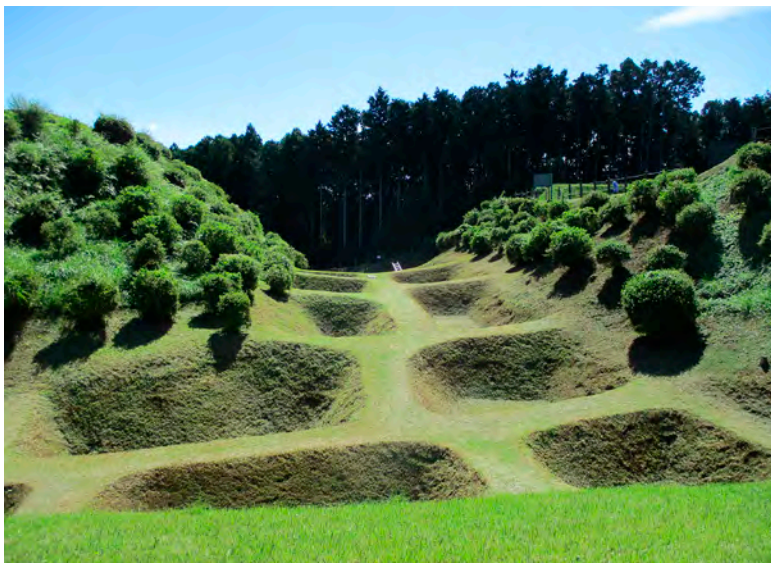
図 9-17 現在の整備された障子堀

しかし、現在は遺構保護のため芝が張られており、天端部分の幅も人が行き交えるほどの幅になっているところもあり、当時の障子堀とは異なるイメージを持たれることが多い。

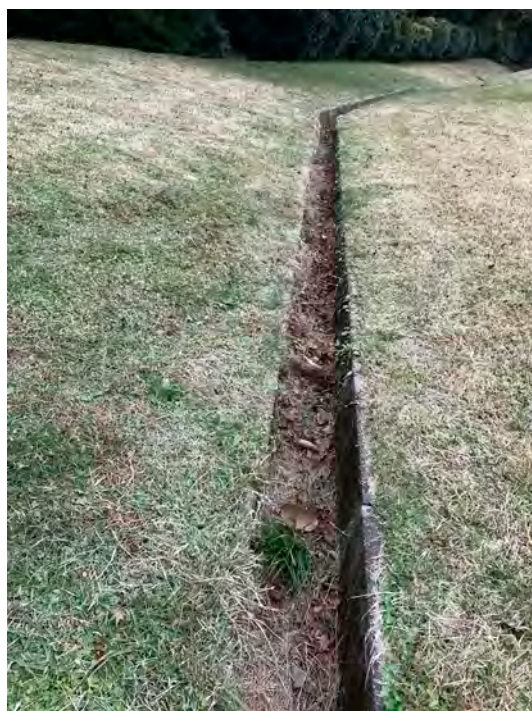
図 9-19 岱崎出丸の排水溝

史跡公園内は日常の維持管理が行われており、来訪者にとって危険性のある場所はほとんど見受けられない。しかし、岱崎出丸のむき出しの排水溝などある程度の危険性が認識されているものもあり、また、遊歩道の柵や階段などは劣化が進んでいくものである。そこで、史跡公園全体について改めて点検を行い、危険個所を洗い出したうえで計画的に対応していく。
